## IDENTIFICAÇÃO E ANÁLISE DE PATOLOGIAS CONSTRUTIVAS EM UNIDADE EDUCACIONAL PÚBLICA DE PRESIDENTE EPITÁCIO, SP

Lucas Henrique Pereira Silva<sup>1</sup>, Jacqueline Roberta Tamashiro<sup>2</sup>, Patrícia Alexandra Antunes<sup>2</sup>

<sup>1</sup>Instituto Federal de São Paulo, SP. <sup>2</sup>Universidade do Oeste Paulista-UNOESTE, SP.

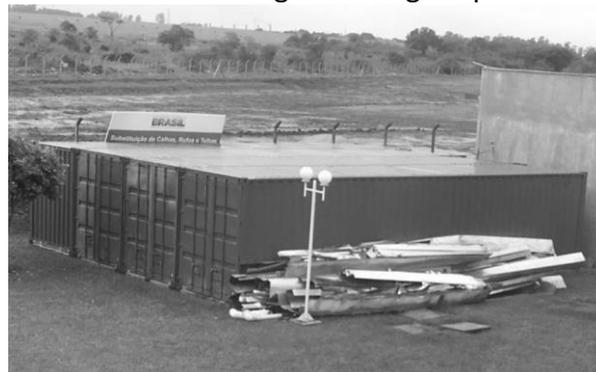
O maior problema, relacionado à umidade advinda do telhado, é causado pela secção insuficiente das calhas instaladas. A NBR 10844 (ABNT, 1989) fixa exigências e critérios necessários aos projetos das instalações de drenagem de águas pluviais, visando garantir níveis aceitáveis de funcionalidade, segurança, higiene, conforto, durabilidade e economia. Em casos onde as secções das calhas são insuficientes, se faz necessário a substituição de toda a peça.

No prédio em estudo, a secção insuficiente foi identificada e a Figura 2 mostra o material retirado na manutenção do sistema de drenagem de água pluvial. Esta obra de reparo teve custo de R\$ 113.119,00 e foi publicado no Diário oficial da União, dia

**Figura 2.** Material retirado na manutenção do sistema de drenagem das águas pluviais

03 de dezembro de 2017, com objetivo de contratar pessoa jurídica para execução de serviços de substituição de calhas, rufos e telhas, incluindo todos os materiais, equipamentos e mão-de-obra, necessários à execução dos serviços.

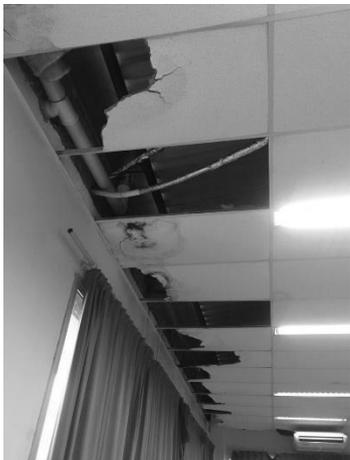
A umidade causada pela secção insuficiente abriu caminho para patologia que atingiu o forro de fibra mineral instalado no local. Os forros de fibra mineral são fornecidos em placas quadradas ou retangulares e podem suportar a umidade relativa do ar em torno de 90% ou 95%, de acordo com o modelo.

unidade educacional, as placas do forro já apresentavam condições de deterioração avançada observadas na Figura 3.

**Figura 3.** Deterioração por umidade nas placas do forro de fibra mineral

As condições observadas são resultantes da rápida deterioração causada pela umidade oriunda de infiltração de águas pluviais.

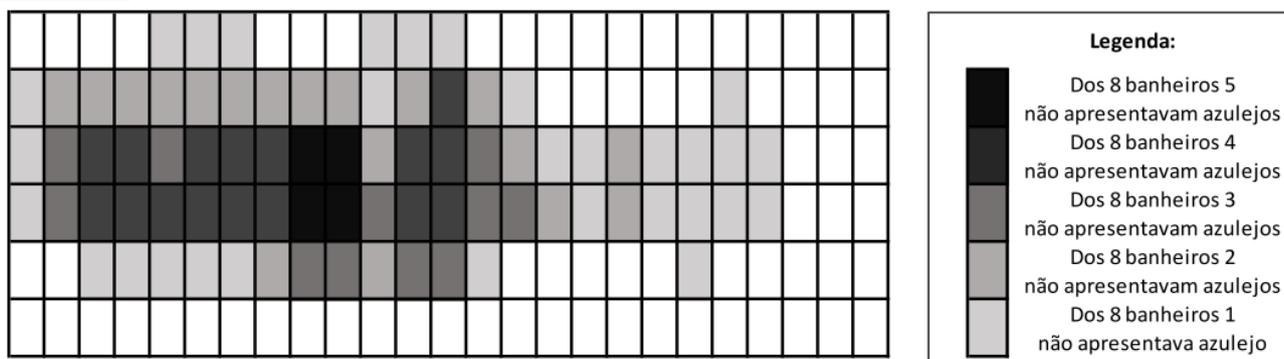
Os planos verticais dos banheiros revestidos com materiais cerâmicos apresentam grande índice de descolamento e a Figura 4 apresenta um levantamento da quantidade de descolamento unitário das peças cerâmicas na maior parede (Parede A) dos banheiros.

Observa-se que cada parede está revestida por 25 peças cerâmicas na horizontal e 6 peças na vertical, o que resulta em um total de 150 peças em cada parede. A somatória nos 8 banheiros analisados é de 2.000 peças. Deste montante, descolaram um total de 183 unidades, o que representa 9,15% de todas as peças quantificadas nestas paredes. Verifica-se, ainda, que no ponto mais crítico, o índice de descolamento chega a 62,5%.

**Figura 4.** Grau de incidência do descolamento de revestimentos cerâmicos nas paredes “A” dos banheiros

A perda de aderência é causada por falhas na ligação entre as camadas de materiais que compõe o sistema (LORDSLEEM JR.; FARO, 2017). Durante a análise realizada, pode-se concluir que os descolamentos são reflexos de falha técnica no processo de instalação, uma vez que entre as recomendações para assentamento destes revestimentos estão: 1- Dosar corretamente o traço da argamassa ABNT NBR 13573 (ABNT, 2012) pois a ausência de hidratação suficiente da pasta, ocasiona a baixa aderência entre tardo e argamassa ou substrato e argamassa. 2- Utilizar argamassas até um prazo máximo de 2,5 horas, do início de pega, ou de acordo com a recomendação do fabricante, quando da utilização de argamassas industrializadas (ABNT NBR 8214, 1983); 3- Não assentar revestimento sobre substrato recém executado, devendo aguardar o prazo mínimo de 7 dias para cura do emboço (ABNT NBR 13754, 1996).
