ANÁLISE DE FALHA DAS TUBULAÇÕES DO GRELHADO DA FORNALHA DE UMA CALDEIRA INDUSTRIAL A VAPOR

Failure analysis of tubes of the furnace floor grate of an industrial steam boiler

Henrique Claro Xavier, Cesar Augusto Maria Zanutto, Vitor Franco Girardi, Jéssica Martha Nunes

Universidade do Oeste Paulista – UNOESTE, Presidente Prudente – SP.

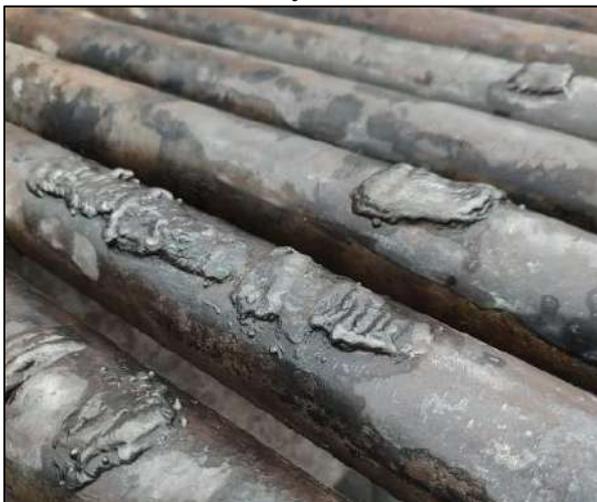
Com o acesso ao grelhado que sofreu a falha, ficou evidente que os aspectos mais marcantes da estrutura eram o grau de deformação de seus tubos (conforme pode ser visto na Figura 6) e a quantidade de soldas realizadas em recorrentes paradas para manutenção corretiva, explícitas na Figura 7. A parte do grelhado da caldeira que foi escolhida para ser avaliada, em função da grande quantidade de reparos, pode ser observada na Figura 8, a qual mostra em detalhes essa região.

Figura 7. Soldas realizadas na estrutura em manutenções corretivas.

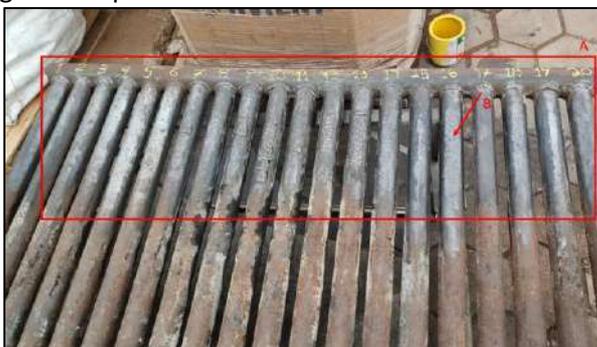
Figura 8. Parte escolhida do grelhado para as análises.

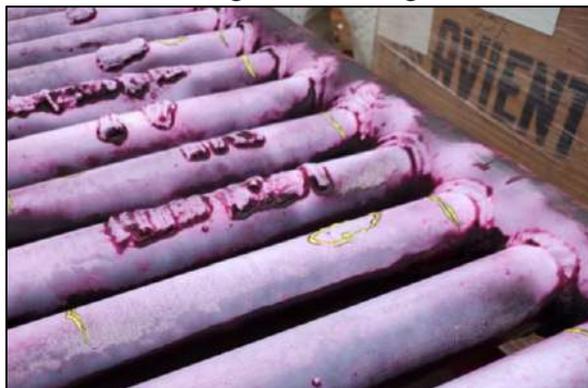
Os ensaios por LP destacaram fissuras na face superior dos tubos do grelhado, principalmente na região do fundo da fornalha, mostradas na Figura 9. É possível notar que vários locais indicaram a presença de trincas e discontinuidades em diferentes níveis, sendo uma delas mostrada em detalhes na Figura 10. Além disso, pode-se notar que em praticamente todas as soldas realizadas, houve o destaque de fissuras.

Figura 9. Fissuras na face superior dos tubos do grelhado na região do fundo da fornalha.

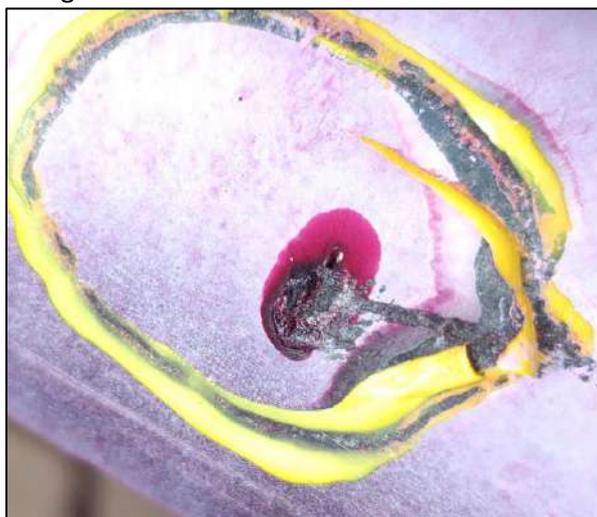
Figura 10. Fissura de um tubo do grelhado em detalhes.

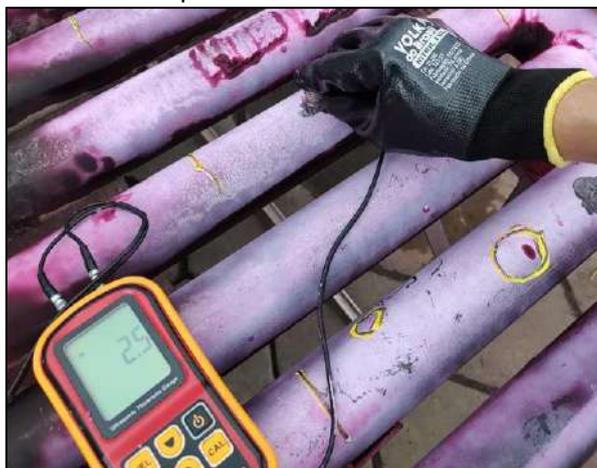
A MEU aplicada no presente estudo proporcionou uma análise detalhada das espessuras dos materiais do grelhado da caldeira. Por meio desta técnica, foi possível identificar áreas com variações significativas de espessura nos tubos, com reduções de até 18% da originalmente utilizada na reforma do grelhado. A fotografia mostrada na Figura 11 destaca visualmente a área específica do componente onde foi observada essa variação de espessura.

Figura 11. Local observado com a menor espessura de tubo.

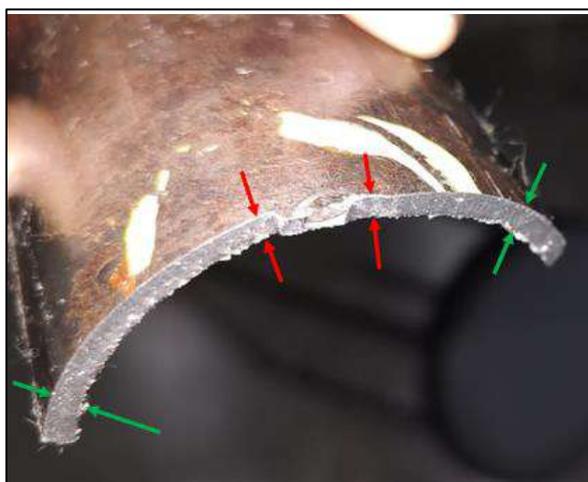
A análise visual, pós ensaios não destrutivos, revelou irregularidades superficiais, sugerindo um ambiente propício para o surgimento de falhas. A análise revelou afinamento da parede na região superior dos tubos da grelha, tornando essa área mais suscetível à falha. Além disso, como mostra a Figura 12, é possível observar o afinamento de espessura nos tubos nas regiões da falha. Outro ponto de análise é a existência de uma deformação na superfície do tubo, junto ao local da trinca, característica que gera um estado de tensão residual que, por sua vez, favorece o surgimento de trincas (Pelliccione, 2014).

Figura 12. Secção transversal de um tubo do grelhado indicando afinamento de espessura na região da falha.

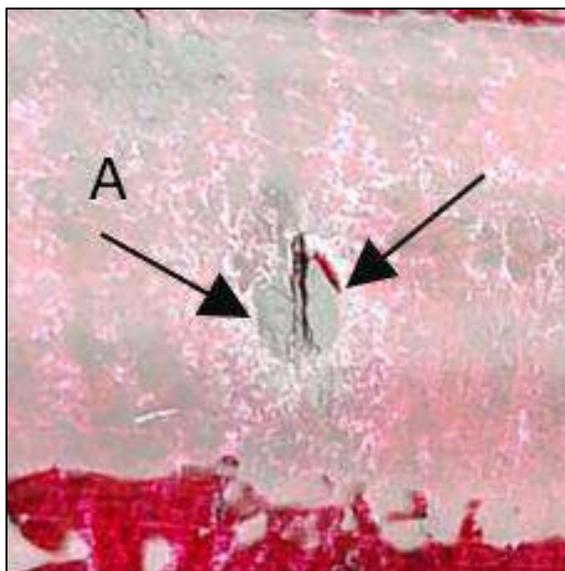
Comparando a Figura 13, relatada pela empresa NALCO (2011), que mostra uma fissura de um tubo de uma caldeira de recuperação que falhou, com a Figura 14, que mostra uma fissura do grelhado em estudo, observa-se que em ambas há uma irregularidade superficial que pode contribuir com o surgimento da trinca. Outras irregularidades superficiais parecidas foram encontradas no grelhado, sendo possível associá-las ao impacto da lenha durante a alimentação manual da caldeira, que certamente deixou essa região propícia para o surgimento de trincas.

Figura 14. Fissura no grelhado em estudo.

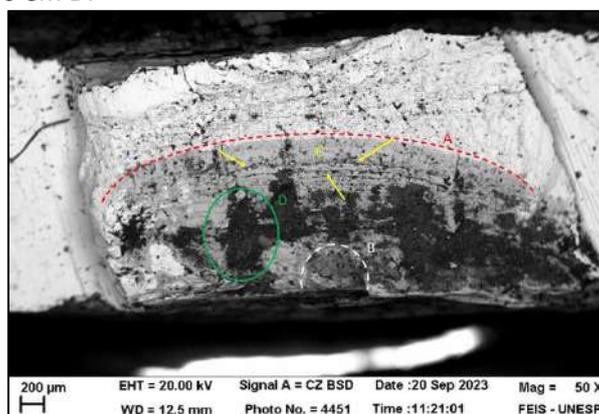
A Figura 15 representa a caracterização visual da estrutura do grelhado, proporcionando uma perspectiva microestrutural da falha. Nesta imagem, a morfologia da trinca é destacada, apresentando informações cruciais, como estriações associadas à fadiga. Obtida por meio da MEV, a figura revela a região limite entre as áreas mais escuras e claras, indicando a frente de propagação da trinca. Nota-se que a trinca não penetrou integralmente o material, encontrando-se em estágio de desenvolvimento. As estriações na região de propagação, conforme observaram, corroboram com os efeitos da fadiga no material, como discutido por He *et al.* (2022), em relação ao regime de operação da caldeira durante o incidente.

Figura 15. Indicação da frente de propagação de trinca em A, ponto de nucleação da trinca em B, estriações em C e partículas de corrosão em D.

Além das características mencionadas, a Figura 15 revela que a superfície da trinca apresenta um formato semicircular, com um ponto visível de nucleação e evidências de corrosão pronunciada. Essa morfologia assemelha-se à trinca indicada por Piascik e Willard (1993) na Figura 16, assim como às partículas de corrosão identificadas na Figura 17, provenientes de um corpo de prova do estudo do autor sobre Quebras por Corrosão e Fadiga (*Corrosion Fatigue Cracking*, abreviada como CFC). Ao comparar a superfície da trinca analisada com a descrita por Piascik e Willard (1993), observam-se similaridades significativas.

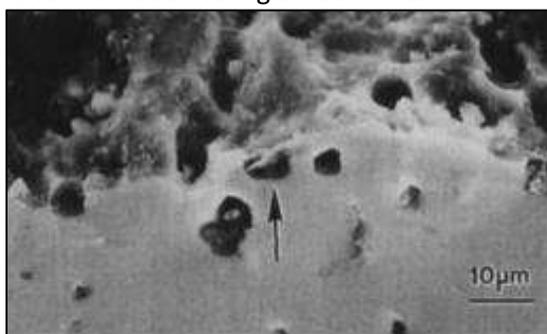
O estudo do mecanismo CFC revelou que sua ocorrência está associada a um ambiente com tensão cíclica e oxidação espontânea no material, condições presentes na caldeira analisada, como fadiga térmica e mecânica, gases da combustão e particulados. Adicionalmente, caldeiras sujeitas a partidas e desligamentos rápidos, com tubos expostos a cargas de flexão, mostram maior suscetibilidade a falhas por CFC, conforme relatado pela empresa NALCO (2011).

Figura 17. Partículas de corrosão identificadas na região da trinca.

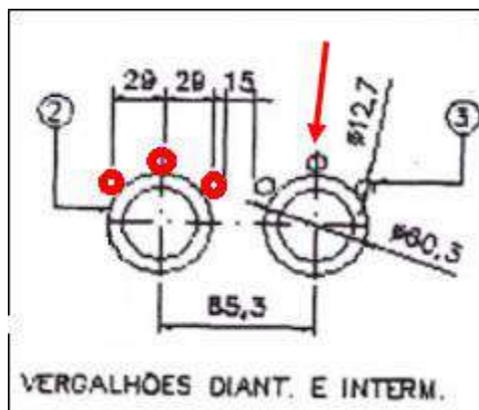
Figura 18. Secção transversal dos tubos, segundo o manual da caldeira, com o local da barra redonda de reforço destacado.

A primeira inconsistência notada foi em relação à espessura de parede dos tubos da grelha, além de seus coletores transversais, e a segunda relacionada aos reforços estruturais. O manual especifica a utilização de tubos NBR5590 de 2.1/2" com 7,01 mm de espessura para a grelha e tubos de 3" com 7,62 mm de espessura para os coletores, além de reforços estruturais em barra redonda maciça com 1/2" em cima dos tubos da grelha, como pode ser visto nas marcações em vermelho da Figura 18.

No entanto, constatou-se a utilização, na reforma do grelhado, de tubos ASTM A178 de 2.1/2" com 3,05 mm de espessura para a grelha, tubos NBR5590 de 3" com 5,49 mm de espessura para os coletores e reforço estrutural ausente (SERVAMIL, 2020). Nota-se que houve uma redução de aproximadamente de 56% na espessura dos tubos da grelha e uma redução de aproximadamente 28% na espessura dos tubos dos coletores transversais.

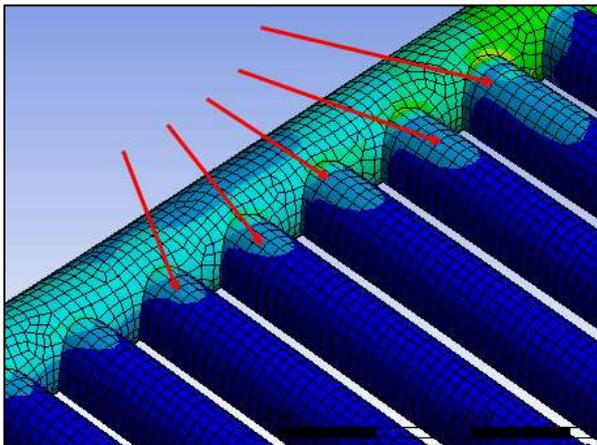
A Figura 20 ilustra a distribuição de tensões na região das falhas, podendo ser observado que as maiores tensões estão localizadas na junção soldada entre os tubos da grelha e dos coletores, com uma distribuição heterogênea em função da posição distribuída da carga simulada.

Figura 20. Região com as maiores tensões.

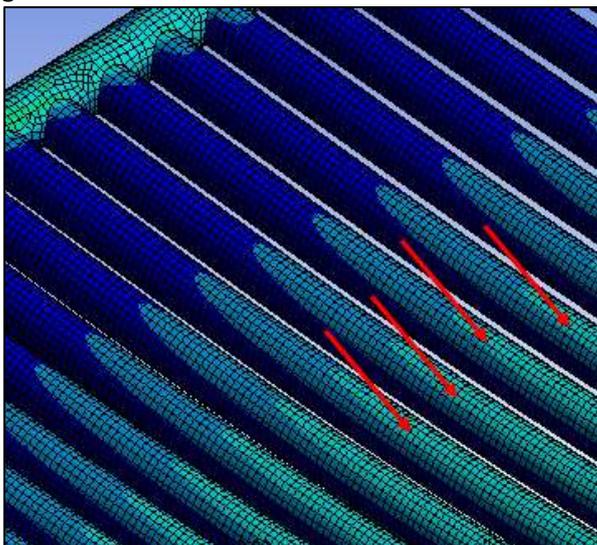
A Figura 21 destaca as tensões da região central do grelhado, que mostram que há concentrações de tensões, forçando a estrutura para baixo, em função das condições do processo, que poderiam ter sido mitigadas com a utilização de barras redondas maciças como reforço na parte superior do grelhado.

Figura 21. Região central do grelhado.

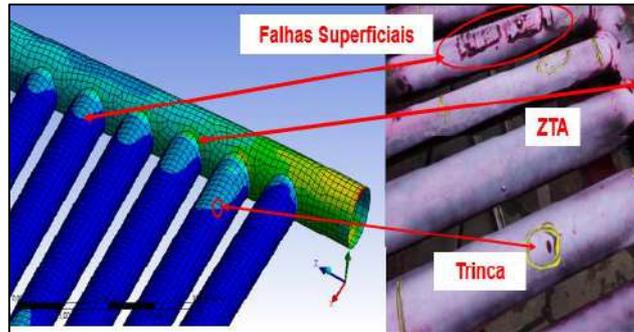
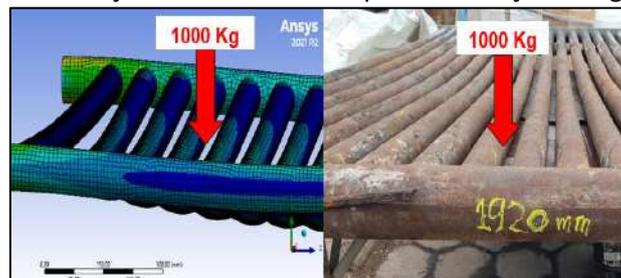
Figura 22. Convergência das regiões propícias a falhas por fadiga mecânica.

Figura 23. Convergência da deformação mecânica sofrida pelas tubulações do grelhado analisado.

Pode-se observar, nas Figuras 22 e 23, a correlação entre os pontos de falhas computacionais e as falhas reais identificadas, sendo:

- Regiões com falhas superficiais com presença de solda;
- Regiões de zona termicamente afetada (ZTA) devido processo de soldagem;
- Região de trinca por processo de CFC encontrada pelos autores;
- Regiões com deslocamento vertical devido ao peso das cargas aplicadas ao grelhado.
