ABORDAGEM PARA DISTINGUIR OS EFEITOS DO USO E OCUPAÇÃO DO SOLO NAS CARACTERÍSTICAS DE BACIAS HIDROGRÁFICAS - UM ESTUDO DE CASO

APPROACH TO DISTINGUISH LAND USE AND OCCUPATION EFFECTS ON WATERSHED CHARACTERISTICS – A STUDY CASE

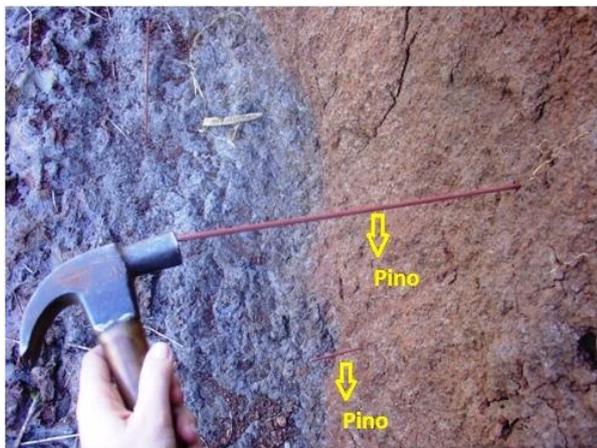
consistiu na inserção de pinos de ferro com 2 mm de diâmetro e 40 cm de comprimento nas margens dos canais do córrego Romeira e Mandacaru, conforme mostra a Figura 2.

Figura 2. Inserção de pinos de ferro nas margens dos canais
Fonte: Schneider (2008)

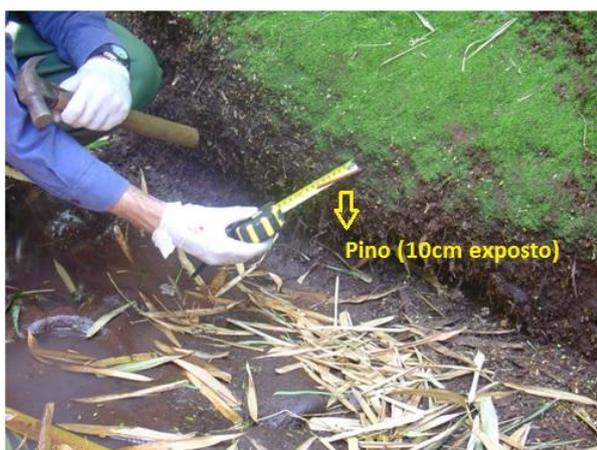
A inserção dos pinos era realizada da seguinte forma: 30 cm do pino eram inseridos na margem, deixando-se 10 cm exposto, como ser verificado na Figura 3.

Figura 3. Pinos com 10cm exposto nas margens dos canais
Fonte: Schneider (2008)

Após cada evento pluviométrico, a parte exposta era medida e o pino, se necessário, era recolocado ao tamanho inicial, de 10 cm. Assim, a erosão da margem era quantificada pela diferença inicial e final do pino exposto.

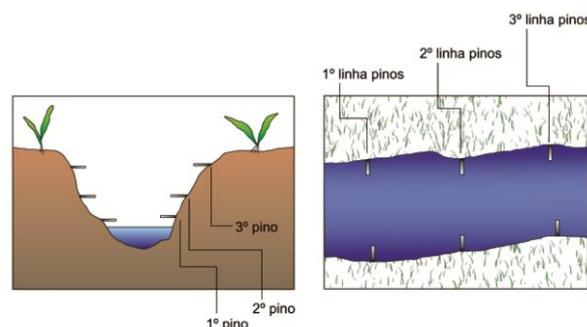
Os pinos inseridos nas margens dos canais estudados possuíam um ordenamento chamado de linhas, que também pode ser nomeado como seção. Cada ponto de medição possuía três pinos distribuídos no sentido vertical, em cada margem do canal. Cada região de interesse contava com três linhas, sendo que as distâncias variavam de acordo com a estrutura do barranco. A Figura 4 mostra o esquema da disposição dos pinos em cada ponto de coleta.

Figura 4. Esquema da disposição dos pinos nas margens dos canais
Fonte. Boina (2010)

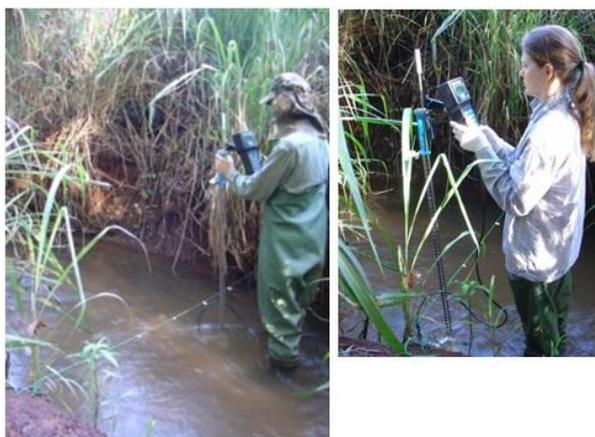
Em campo, foi utilizado equipamento FlowTracker (YSI/Sontek). A Figura 5 mostra o equipamento montado em uma das margens onde foi realizado medição.

Figura 5. Coleta de dados utilizando FlowTracker (YSI/Sontek)
Fonte: Schneider (2008)

A coleta de dados pelo equipamento foi instantânea, contudo houve a necessidade de inserir previamente as características de profundidade e de largura, definindo a seção transversal de cada canal. O modo de coleta de dados foi a seção média e, como esse equipamento possui o tratamento estatístico automático, ou seja, foi previamente definido um desvio padrão máximo na média dos dados coletados de

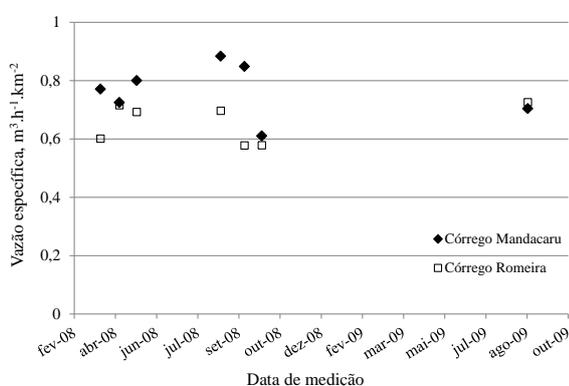
A comparação das vazões específicas (relação entre vazão e a área de drenagem, em $\text{m}^3 \cdot \text{h}^{-1} \cdot \text{km}^{-2}$) das duas bacias pode ser visualizada na Figura 5. Por meio das medidas realizadas, os valores de vazão específica para ambas as bacias apresentam certa semelhança. Esta semelhança foi confirmada pelo teste de Tukey, que indicou que os valores da vazão específica dos córregos Mandacaru e Romeira não diferem entre si, considerando 5% de significância.

Figura 5. Vazões específicas dos córregos Mandacaru e Romeira

A tendência de ambas as bacias apresentarem uma vazão específica semelhante, indica que o nível de urbanização, mesmo apresentando-se alto, parece não interferir de forma significativa na quantidade de água que infiltra e percola até o lençol freático, que vai manter o nível de água no córrego. Assim, tem-se que provavelmente outros fatores podem estar contribuindo para a manutenção das vazões de base. Estes fatores podem ser a possibilidade de recarga do lençol freático de bacias adjacentes e até mesmo as contribuições da rede de abastecimento e coleta públicos que apresentam vazamentos de água e de esgoto. Também, em visitas realizadas à área de drenagem, os autores identificaram superfícies da bacia do córrego Mandacaru que não apresentam impermeabilização, mesmo sendo área urbana, permitindo a infiltração de parte da água da chuva.
