DESTINAÇÃO FINAL DE RESÍDUOS SÓLIDOS: ENFOQUE GEOTÉCNICO AO ATERRO SANITÁRIO DE PRESIDENTE VENCESLAU/SP

FINAL DESTINATION OF SOLID WASTE: GEOTECHNICAL FOCUS ON SANITARY LANDFILL OF PRESIDENTE VENCESLAU/SP

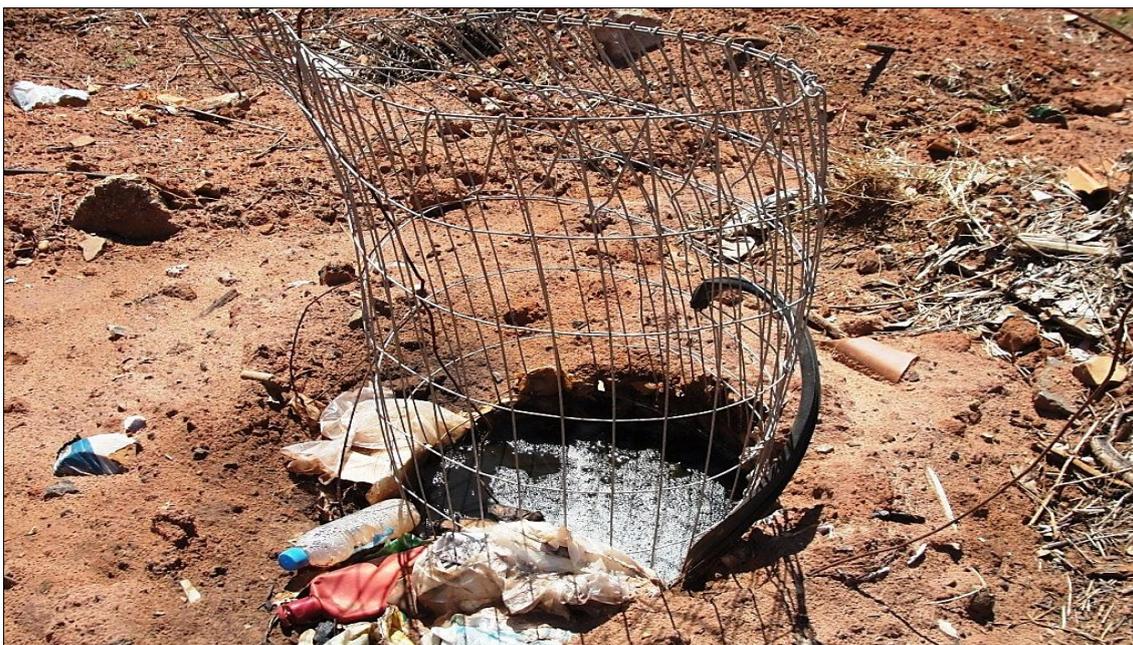
Entretanto, durante as visitas conduzidas ao local, no ano de 2014, foi possível observar um atendimento precário aos parâmetros necessários. A Figura 2 apresentada logo a seguir denuncia o chorume vazado e percolado por entre a massa de resíduos que, ao encontrar a camada impermeabilizadora por baixo da vala escavada, acumula-se no local, causando o entupimento dos poços de captação de gás metano.

Figura 2. Chorume entupindo o poço de captação no aterro de Presidente Venceslau em 2014.

líquido, conteve o contaminante sobre suas mantas, o que permitiu a acumulação e ascensão do chorume, extravasando a trincheira e adentrando-se nos drenos de gases. Essas condições, somada à presença de animais, catadores, queimadas e demais ocorrências observadas no local garante ao aterro sua irregularidade (embora não reconhecida pelo IQR, 2014, realizado pelo órgão ambiental, a CETESB, durante o mesmo período das visitas).

- Desobstruir a rede de drenagem que se encontra entupida, permitindo livrar o chorume acumulado na vala e deixar os drenos de biogás livres para a passagem do gás produzido, queimando-os;

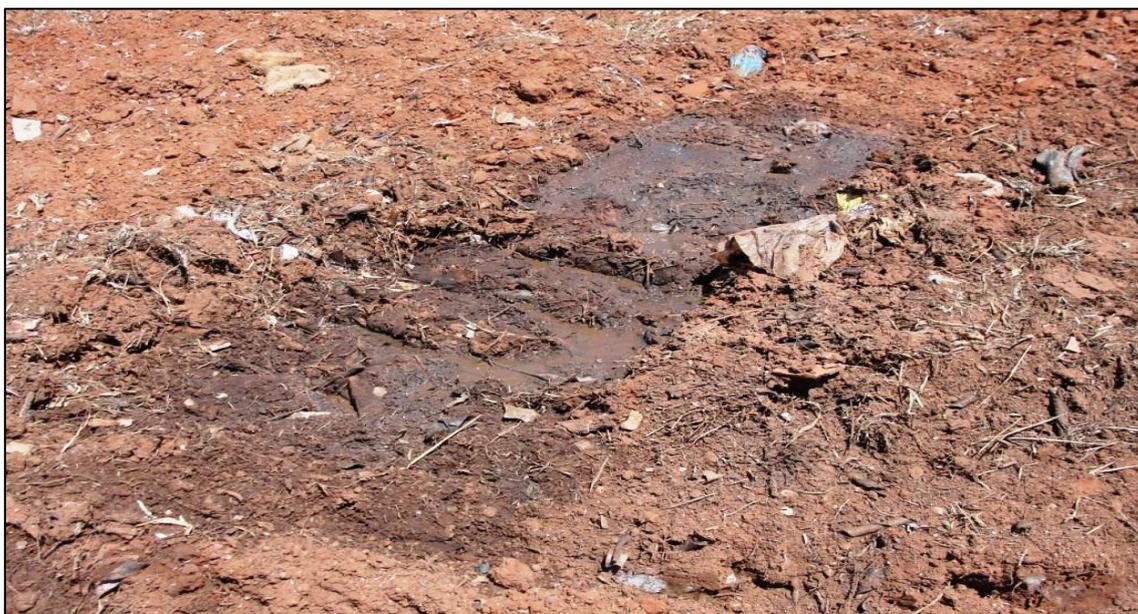
Em área próxima à anterior pôde-se comprovar outra consequência da acumulação mencionada. Em porções mais baixas da vala preenchida, com leve declive

no terreno, observaram-se afloramentos de chorume, especialmente quando o solo se encontrava compactado por maquinários mais pesados (Figura 3).

Figura 3. Chorume aflorando na superfície de vala no aterro de Presidente Venceslau em 2014.

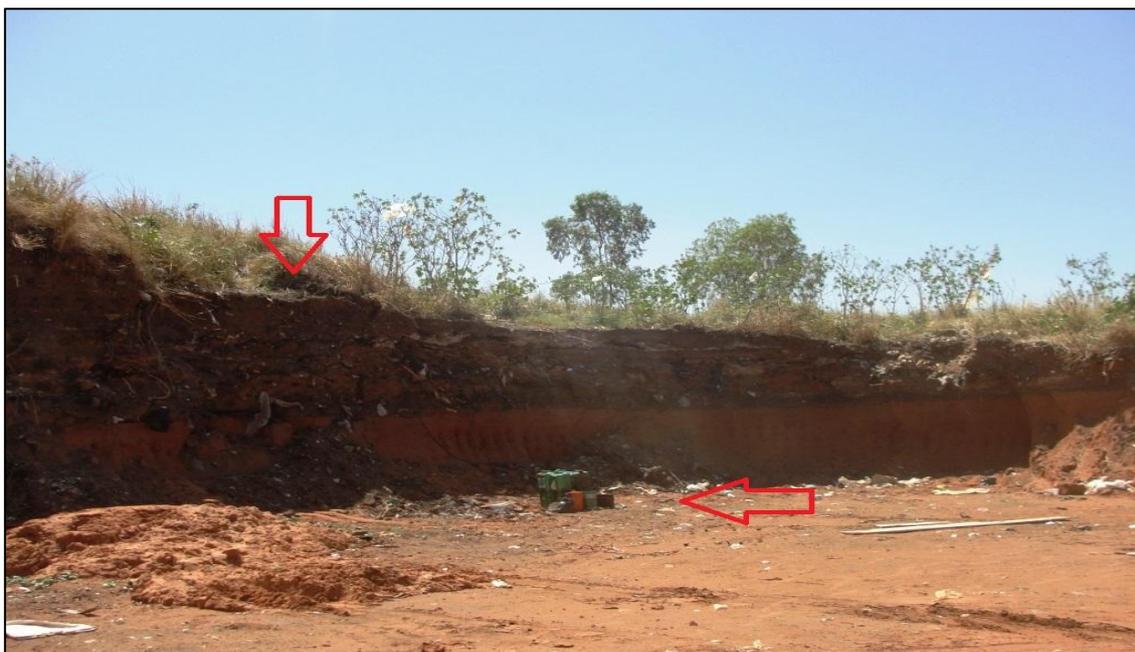
Outra condição averiguada na área foi a instabilização de taludes em locais anteriores à abertura das valas para o aterro sanitário. Essas antigas áreas, recobertas de lixo, estavam sendo escavadas novamente com o intuito de direcionar os resíduos compactados previamente às valas

impermeabilizadas (Figura 4). Ainda assim, em razão das características do solo, bem como da própria instabilidade da massa de resíduos, a parte escavada oferece sérios riscos aos trabalhadores envolvidos no processo de remoção e transporte dos materiais.

Figura 4. Talude geotécnicamente instável e resíduo sólido depositado a céu aberto no aterro de Presidente Venceslau em 2014.

- Corrigir os taludes instáveis com técnicas de engenharia e continuar a destinar os resíduos para as trincheiras impermeabilizadas;
- Aplicar monitoramento geotécnico e ambiental periodicamente da área, evitando futuras falhas estruturais e de funcionamento do aterro.
