## GESTÃO AMBIENTAL DO ALTO CURSO DA BACIA HIDROGRÁFICA DO CÓRREGO SÃO PEDRO NO MUNICÍPIO DE ANHUMAS - SP

### ENVIRONMENTAL MANAGEMENT OF THE HIGH COURSE OF SÃO PEDRO STREAM WATERSHED IN ANHUMAS CITY – SP

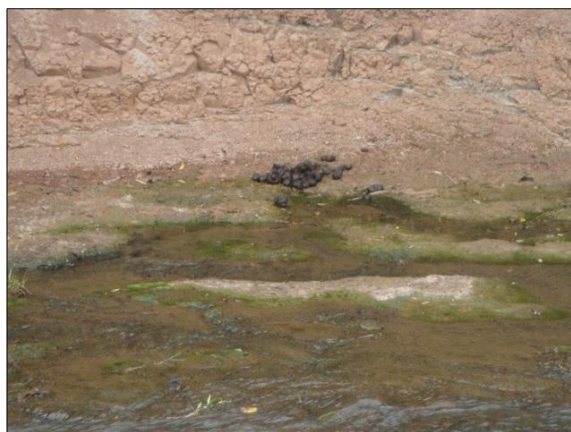
As Figuras 1 e 2 mostram essa possível contaminação do recurso hídrico pelo efluente urbano do município de Anhumas e também a presença de animais dentro da bacia. Tal contaminação só poderá

ser constatada após análises laboratoriais da qualidade da água desse corpo hídrico. A presença de animais afeta a estabilidade das margens dos corpos hídricos, assim deixando-a mais suscetível a processos

erosivos ocasionados pelos sulcos provocados pelo caminho realizado pelos animais. Tais processos erosivos acarretam também o assoreamento dos rios, observados em alguns pontos da bacia.

**Figura 1.** Fezes de animais na margem do córrego São Pedro.

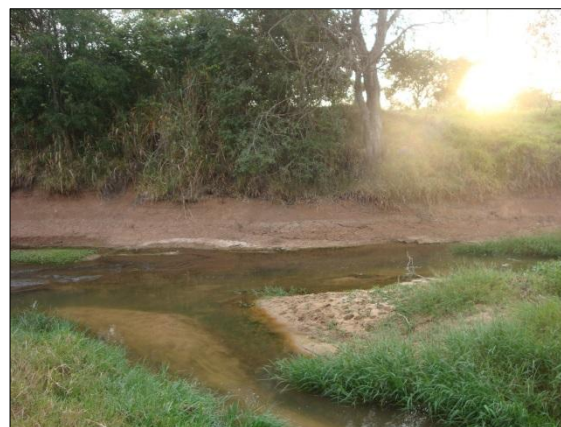
No ponto da foz da bacia da cabeceira do São Pedro, destaca-se a possível presença da contribuição do tributário da estação de tratamento de esgotos do Município de Anhumas (ETE – Anhumas), além da presença da pecuária nos entornos dos corpos hídricos, potencializando fontes de contaminação, processos erosivos e conseqüentemente o assoreamento dos corpos hídricos.

**Figura 2.** Coloração escura do córrego evidenciando possível contaminação pelo efluente da ETE.
