A DISPOSIÇÃO DOS RESÍDUOS SÓLIDOS NO PONTAL DO PARANAPANEMA

THE SOLID WASTE DISPOSAL IN THE PONTAL DO PARANAPANEMA

Lucas Prado Osco¹; Marcos Norberto Boin²; Munir Jorge Felício¹; Ana Paula Marques Ramos¹.

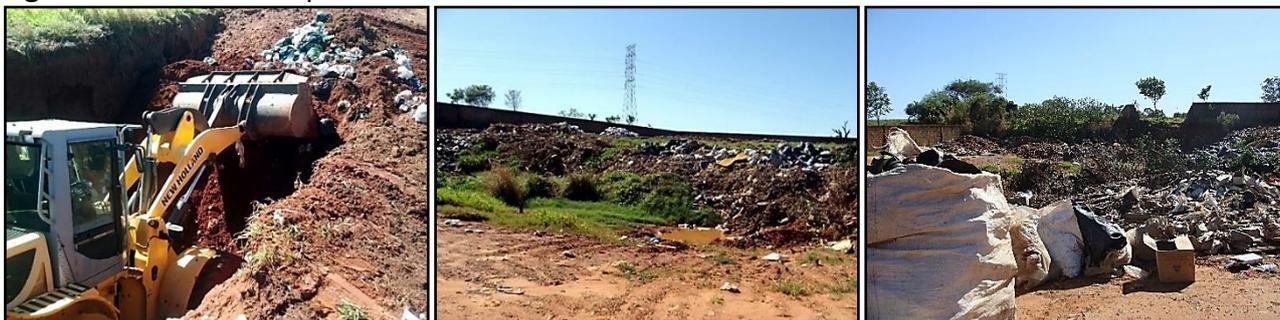
Figura 2. Aterro Municipal de Resíduos Sólidos de Anhumas.

O aterro municipal de Anhumas, apesar de apresentar no seu entorno um meio físico fragilizado, com elevados índices de declividade, solos rasos e proximidades à corpos d'água, encontra-se sobre um topo de colina plano. O aterro possui certa

adequabilidade em alguns dos aspectos, como o recobrimento diário do material, organização na escavação das valas, e a vigilância do mesmo. Para tanto, apesar de não ser um aterro sanitário, consiste-se num dos aterros mais bem cuidados da UGRHI-22, embora se situe próximo à uma unidade de alta vulnerabilidade (Figura 2).

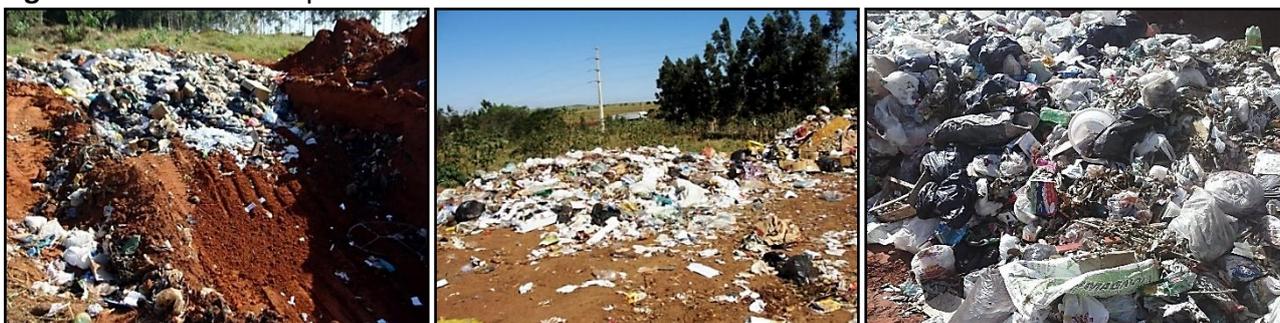
Figura 3. Aterro Municipal de Resíduos Sólidos de Caiuá.

No município de Caiuá a localização do aterro se dá a uma distância do perímetro urbano decerca de 2,2 quilômetros, sobre um relevo ondulado, entre Colinas Amplas e Baixas, constituindo-se de Argissolo Vermelho-Amarelo, de profundidade média. Dentre os problemas encontrados, notou certa inconsistência nas valas, pois não existe

um planejamento bem estruturado, sendo que os solos escavados revelaram resíduos sólidos depositados no passado. O local encontra-se devidamente cercado, com eucaliptos adultos em antigos espaços anteriormente usados na deposições de resíduos sólidos (Figura 3).

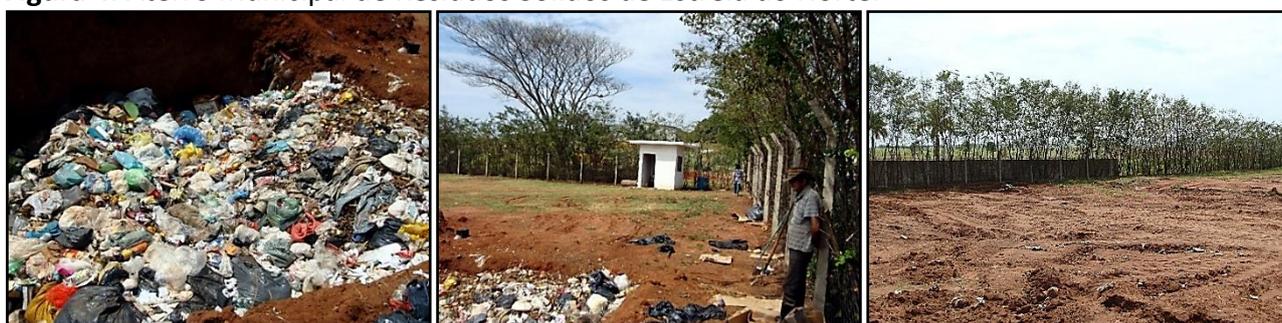
Figura 4. Aterro Municipal de Resíduos Sólidos de Estrela do Norte.

Outro aterro é o localizado em Estrela do Norte, o qual encontra-se sobre um relevo de Colinas Amplas, com predominância de Argissolo Vermelho-Amarelo. Este aterro oferece indícios de receber alguns dos cuidados com a infraestrutura e práticas operacionais. O local é cercado, contando com uma guarita para vigilância, recebendo

somente resíduos autorizados. Há, no entorno, uma cortina de vegetação para amenizar odores característicos. Quanto a presença de animais, moscas e catadores, a área está dentro dos padrões exigidos. Um grave empecilho ao local ocorre devido à proximidade com o cemitério e com a cidade, a cerca de 400 metros (Figura 4).

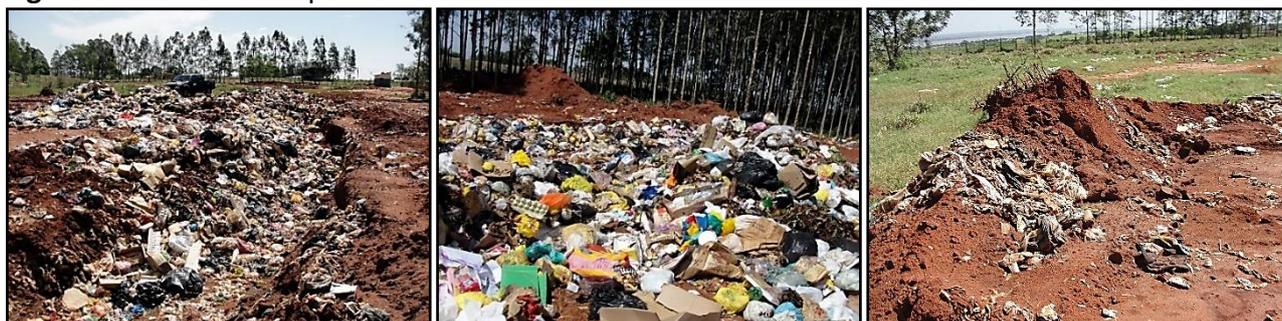
Figura 5. Aterro Municipal de Resíduos Sólidos de Euclides da Cunha Paulista.

O aterro de resíduos sólidos em Euclides da Cunha Paulista encontra-se a cerca de 1,4 quilômetros do perímetro urbano, à margem da rodovia que interliga a cidade. Embora sobre área geotecnicaamente favorável, o aterro ignora uma série de aspectos no que diz respeito à adequação das práticas operacionais. Apesar do local possuir condições naturais adequadas, os aspectos

de infraestrutura e operação não são organizados, acarretando em adversidades. O recebimento inadequado de resíduos industriais, a falta de cobertura diária e sistemática do resíduo com solos, a inexistência de cerca viva, e a presença de animais, moscas e o odor fétido de podridão configuram a condição do local (Figura 5).

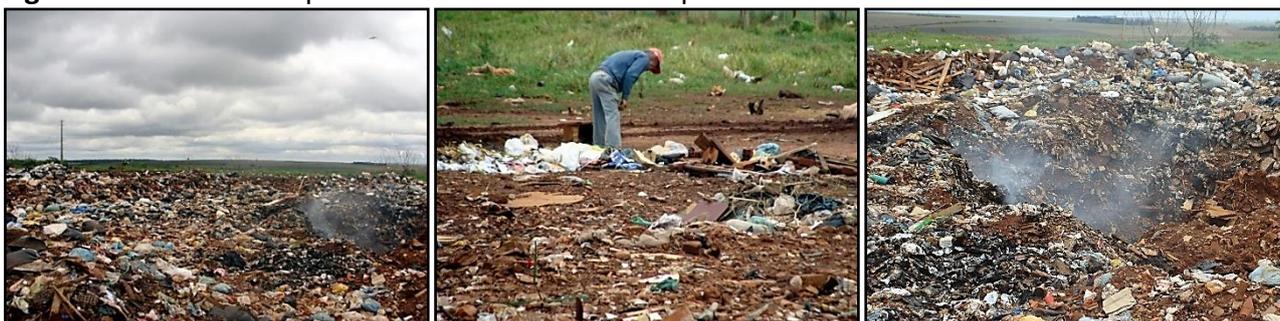
Figura 6. Aterro Municipal de Resíduos Sólidos de Iepê.

No município de Iepê, os critérios voltados à geotécnica da área, como a profundidade do solo, substrato rochoso, lençol freático, permeabilidade, dentre outros, apresentam-se de modo satisfatório no local do aterro sanitário de resíduos sólidos. Porém, os resíduos se encontram a

céu aberto, e o aterro possui a presença periódica de catadores e constante de animais. O local, apesar de não receber resíduos industriais ou hospitalares, tornou-se depósito para as carcaças e queimadas de galhadas (Figura 6).

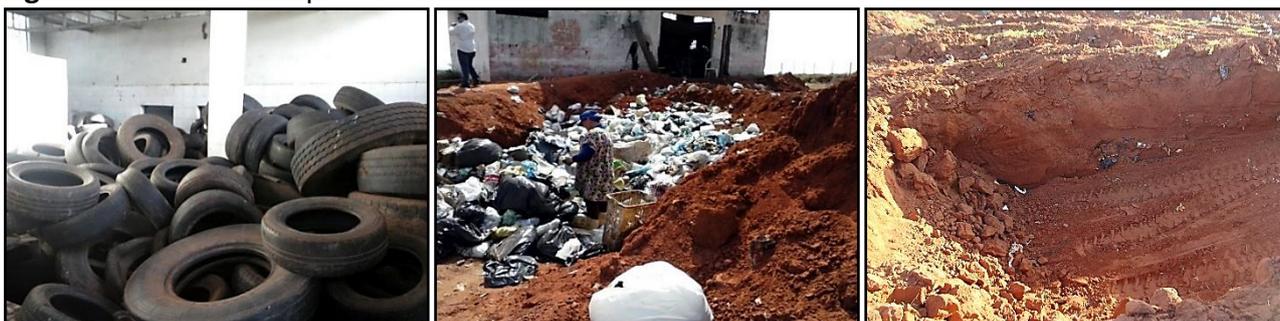
Figura 7. Aterro Municipal de Resíduos Sólidos de Indiana.

Outro município visitado foi o de Indiana, no qual o aterro municipal encontra-se a menos de 1 quilômetro da cidade, numa estrada de fácil acesso na zona rural. Os solos são compostos predominantemente por Argissolos Vermelho-Amarelos, com baixas profundidades. A elevada declividade do relevo ao entorno, bem como a proximidade do recurso hídrico contribuem para a irregularidade da área. O local, ainda,

encontra-se praticamente esgotado, contando com a presença de animais, catadores e recebimento de resíduos industriais e potencialmente perigosos (herbicidas e pesticidas). O galpão, onde costumavam armazenar resíduos da logística reversa, como por exemplo os pneus, foi incendiado por razões desconhecidas (Figura 7).

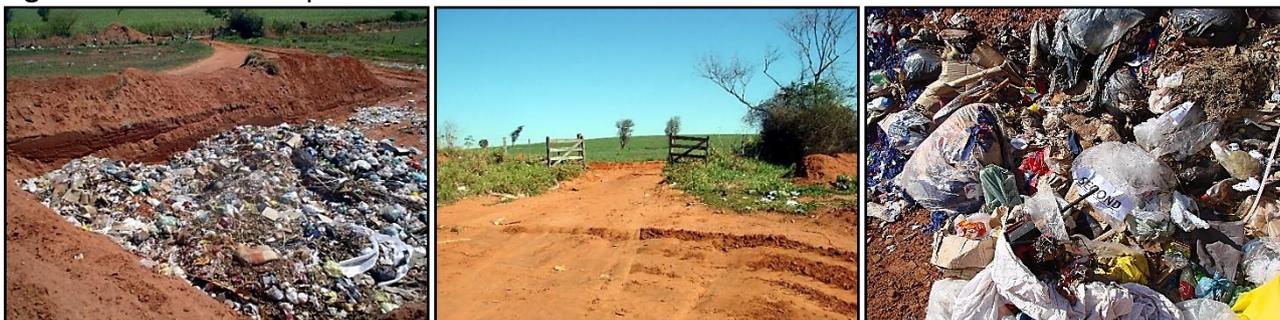
Figura 8. Aterro Municipal de Resíduos Sólidos de Marabá Paulista.

A área ocupada pelo aterro municipal de Marabá Paulista apresenta uma série de problemas na disposição dos resíduos, pois apesar de se encontrar sobre um solo raso (Argissolo Vermelho-Amarelo) e certamente fragilizado devido às condições locais, o mal aproveitamento da área com relação ao dimensionamento das valas (por sua baixíssima profundidade com cerca de 80 centímetros), compromete a vida útil do aterro. O local situa-se sobre relevo medianamente ondulado, com índices de

declividade aceitáveis, distante de recursos hídricos. No que se refere aos aspectos operacionais e de infraestrutura, o aterro apresenta notável simplicidade, pois possui uma pequena cerca de arame liso no entorno, não existindo medidas de controle de entrada de pessoas. O resíduo apresentou fortes odores, sugerindo a falta de recobrimento por um longo período de dias (Figura 8).

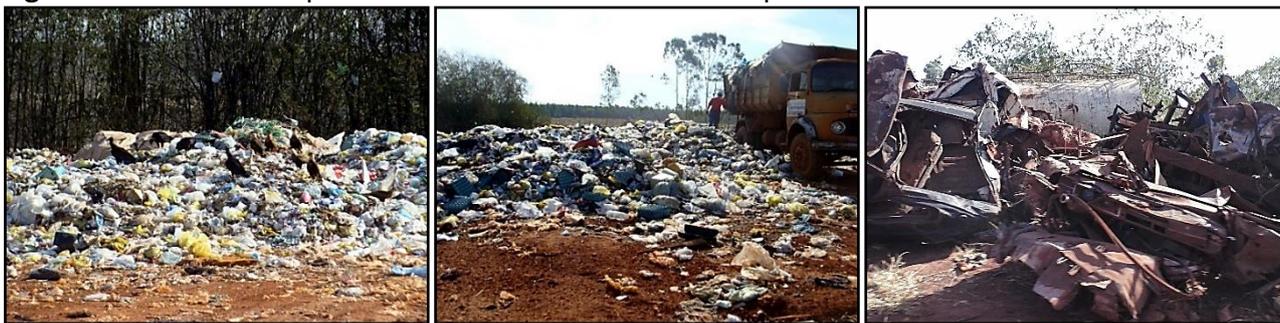
Figura 9. Aterro Municipal de Resíduos Sólidos de Martinópolis.

Em Martinópolis, notou-se que o aterro revelou zonas de solos profundos localmente e mais rasos conforme se distanciava de seu setor mais elevado, de relevo suave ondulado a ondulado. Essa área, contudo, encontra-se próxima ao recurso hídrico, em distância razoavelmente segura (460 metros), porém sobre uma cabeceira de drenagem. O aterro se destaca por aparentar alguns dos aspectos adequados, com a cooperativa local onde é realizada a

separação dos resíduos, sendo autossuficiente em maquinário. Todavia, parte desses resíduos permaneciam em superfície, sendo pouco recobertos, e observou-se a presença de animais e desorganização com a abertura de valas. A cortina de vegetação é escassa, contornando apenas a entrada, acompanhando a frente de acesso, que limita a cerca do local somente por uma pequena porção (Figura 9).

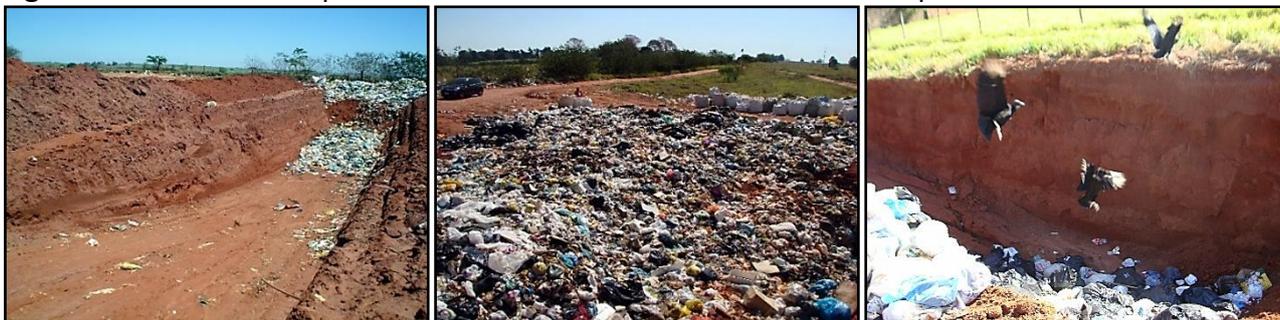
Figura 10. Aterro Municipal de Resíduos Sólidos de Mirante do Paranapanema.

A situação do aterro de resíduos sólidos em Mirante do Paranapanema é semelhante aos supracitados. Apresenta solos medianamente profundos e relevo ondulado, de Colinas Amplas, situando-se em topo de colina, afastado do corpo d'água mais próximo, o aterro é cercado, deficientemente, por alambrados. Existe a

presença de catadores, poucos animais e de resíduos sólidos não autorizados, como industriais e hospitalares. A largura das valas, bem como a extensão da área, são boas, o que confere ao aterro um maior prazo de vida útil (Figura 10).

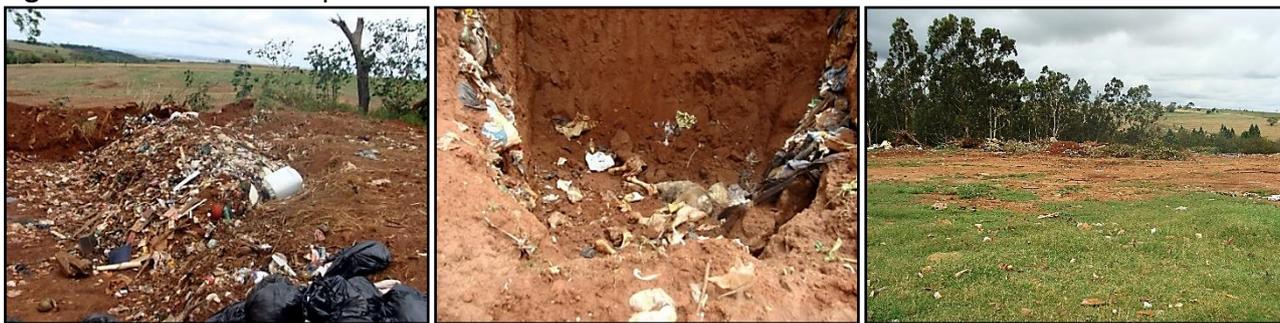
Figura 11. Aterro Municipal de Resíduos Sólidos de Nantes.

Em Nantes, o aterro situa-se próximo da malha urbana e extremamente próximo a um corpo d'água, acompanhado pela estação de tratamento de efluentes. Assim como em Iepê, constatou-se a presença de animais (vivos e mortos) no local. A profundidade do lençol freático aparenta não ser baixa. O aterro se encontra sobre Nitossolo Vermelho, em Colinas Baixas, com topografia

suavemente ondulada a plana. Essa área, apesar de pequena em comparação as demais, aparenta certa desorganização no que diz respeito a abertura de valas e recobrimento dos resíduos, recebendo material não autorizado, como carcaças dos animais mortos e ossadas de gado (Figura 11).

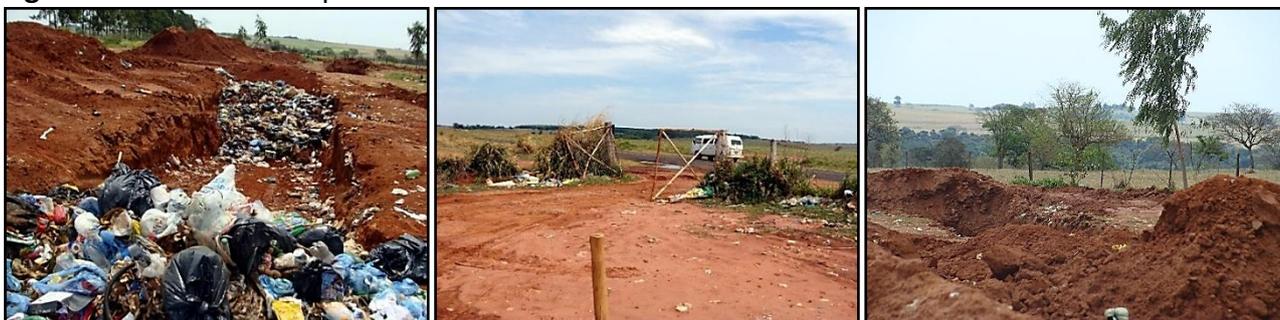
Figura 12. Aterro Municipal de Resíduos Sólidos de Narandiba.

No aterro municipal de Narandiba, notou-se boas condições geotécnicas, como um profundo Latossolo Vermelho, de relevo plano e características adequadas. Desprovido de catadores, o aterro é recoberto com mais frequência que os demais aterros, refletindo na redução da presença de animais. Apesar disso, em

relação ao cercamento local, o aterro requer uma cortina de vegetação no entorno, de modo a reduzir a intensidade dos ventos, isolar visualmente o local e amenizar o odor produzido. Outro fator é a sua localização ao lado da rodovia, quando deveria estar a no mínimo 200 metros de distância (Figura 12).

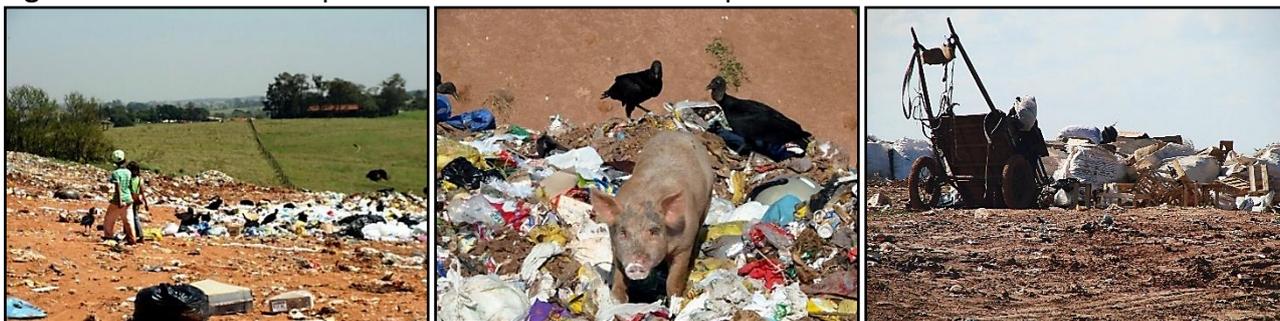
Figura 13. Aterro Municipal de Resíduos Sólidos de Pirapozinho.

Em Pirapozinho, por apresentar índices de vulnerabilidade relativamente elevados, o depósito sujeita-se à uma série de implicações naturais, como a baixa profundidade dos solos, a acentuada declividade em setores muito próximos, e a presença de uma nascente na área. Todavia sua irregularidade não se dá somente pelas características naturais, mas também por deficiências na infraestrutura e nas práticas

operacionais. O recobrimento dos resíduos é eventual, deixando a maior parte do tempo os resíduos exposta a céu aberto. Existe a presença ininterrupta de catadores, crianças, animais (e a criação de porcos) e de indivíduos que adentram ao local de forma não autorizada, pois não existe nenhuma forma de cercamento ou vigilância no local (Figura 13).

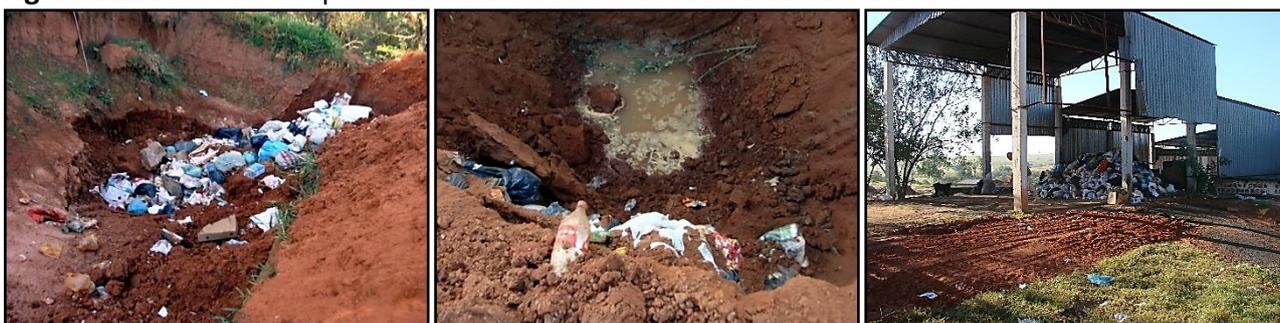
Figura 14. Aterro Municipal de Resíduos Sólidos de Presidente Bernardes.

O aterro municipal de Presidente Bernardes encontra-se sobre uma área vulnerável em relação a proximidade com o corpo hídrico. Ainda que esteja sobre um topo, a expansão do aterro ocorreu em direção a nascente e ao córrego mais próximo, onde as vegetações nativas foram desmatadas para essa finalidade. O relevo ondulado, a baixa profundidade do Argissolo Vermelho-Amarelo encontrado, junto à presença de um lençol freático na meia

encosta, contribuem para a inadequabilidade do local. Os resíduos sólidos são depositados diretamente no lençol d'água (freático), contaminando o recurso hídrico. O aterro possui um galpão destinado à separação de resíduos, recobertos diariamente com maquinário correto. Ainda assim, não atende a infraestrutura necessária e, em face disso, a contaminação do recurso hídrico adjacente é incontestável (Figura 14).

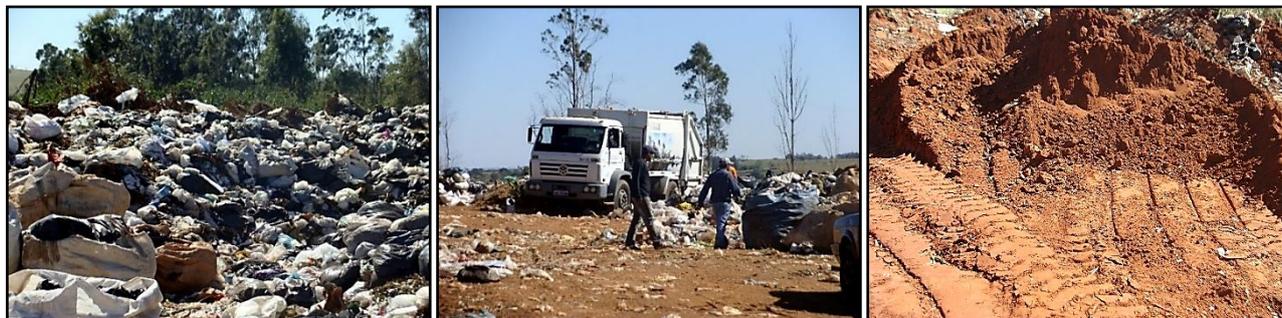
Figura 15. Aterro Municipal de Resíduos Sólidos de Presidente Epitácio.

O aterro de Presidente Epitácio situa-se em uma localidade ambígua, onde embora concentre Latossolos Vermelho-Amarelos, em relevo pouco acidentado e de baixos graus de dissecação, o local é diferenciado devido à presença dos terraços aluviais. Ainda que encontrem-se à cerca de 500 metros, esses

terraços indicam processos neotectônicos que possibilitaram a ocorrência de setores com maior vulnerabilidade, permitindo com que o lençol freático se concentrasse em áreas próximas da superfície. O aterro, ainda, apresenta práticas operacionais errôneas, embora conte com a presença de

cooperativados durante a separação dos resíduos sólidos recebidos. Não obstante, práticas inadequadas como a queimada de

resíduos e o mal planejamento das valas comprometem a área (Figura 15).

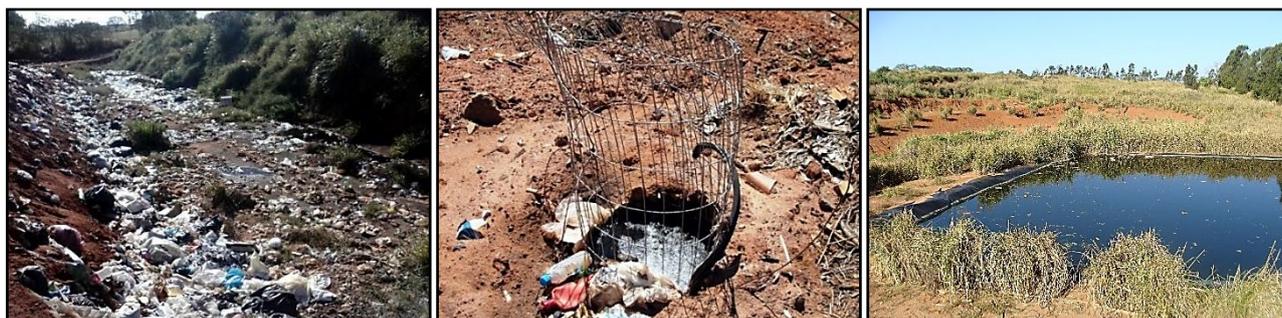
Figura 16. Aterro Municipal de Resíduos Sólidos de Presidente Venceslau.

O único aterro de resíduos sólidos na UGRHI-22 com a infraestrutura necessária de um aterro sanitário “senso strito” situa-se no município de Presidente Venceslau. Contudo, ao verificar as condições de operação do aterro percebeu-se que rede coletora de chorume, pela má drenagem ou inexistente tratamento da lagoa, conteve o contaminante sobre suas mantas, permitindo acumulação e ascensão do líquido que extravasa a trincheira e adentra os drenos de gases, tornando o aterro totalmente ineficiente em preservar a qualidade dos

recursos naturais na área e no entorno. Isso, somado à presença de animais, catadores, queimadas e outras ocorrências, garante ao aterro as péssimas condições. A contaminação do local apresenta-se evidente, uma vez que o chorume armazenado transborda da lagoa, dirigindo-se à porções mais declivosas. A área está sobre um setor relativamente plano, de Argissolo Vermelho-Amarelo pouco profundo, agravando seus problemas (Figura 16).

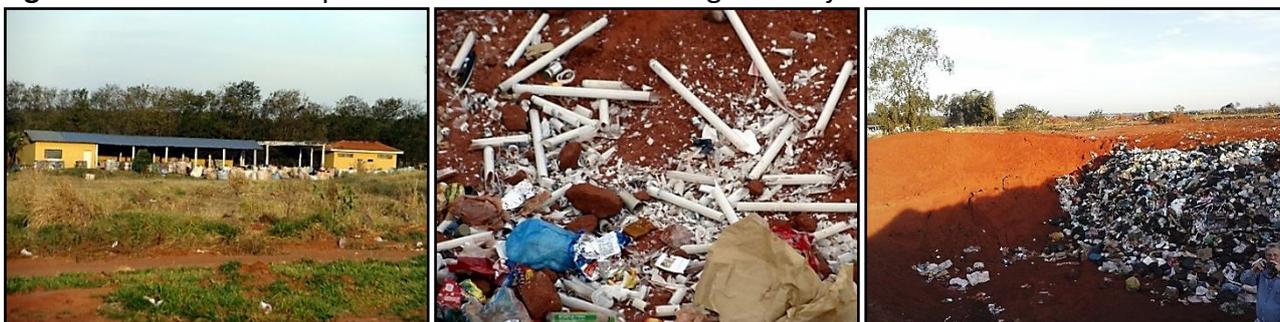
Figura 17. Aterro Municipal de Resíduos Sólidos de Regente Feijó.

No município de Regente Feijó o aterro de resíduos sólidos apresenta em seus arredores condições extremamente fragilizadas, pois observou a ocorrência de Argissolo Vermelho-Amarelo, relevo ondulado e proximidade muito grande ao corpo d'água (110 metros). O recobrimento dos resíduos sólidos ocorre de maneira

irregular, o que contribui para o surgimento de animais e moscas, além da proliferação de vetores. O aterro possui uma acomodação voltada à separação diária dos resíduos. Constatou-se o recebimento de resíduos industriais e perigosos, comprometendo com a adequação do local (Figura 17).

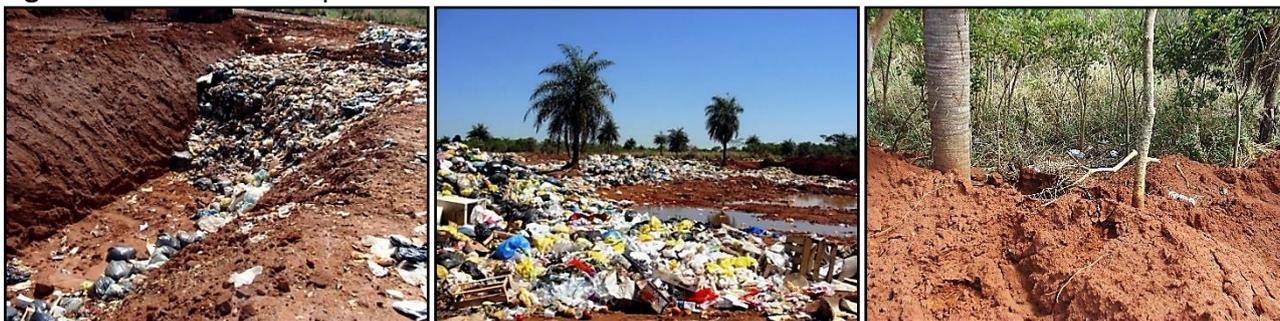
Figura 18. Aterro Municipal de Resíduos Sólidos de Rosana.

O município de Rosana, por sua vez, destina os resíduos ao seu distrito, Primavera. No local, os Latossolos Vermelho-Amarelos apresentam profundidades expressivas, sendo bem desenvolvidos, sobre um relevo de Colinas Baixas. Dentre as práticas operacionais errôneas dadas, o aterro se destaca por uma exacerbada concentração de resíduos em superfície, sujeitando-os ao recobrimento das valas apenas após a separação do material

reciclável, realizados por catadores. Observou-se a remoção dos fragmentos de vegetação nativa para a expansão da área atual, enquanto a anterior (e esgotada) permanece abandonada, sem práticas de recuperação ou remediação. O montante de resíduos sólidos é o suficiente para impressionar qualquer um que adentre a área (Figura 18).

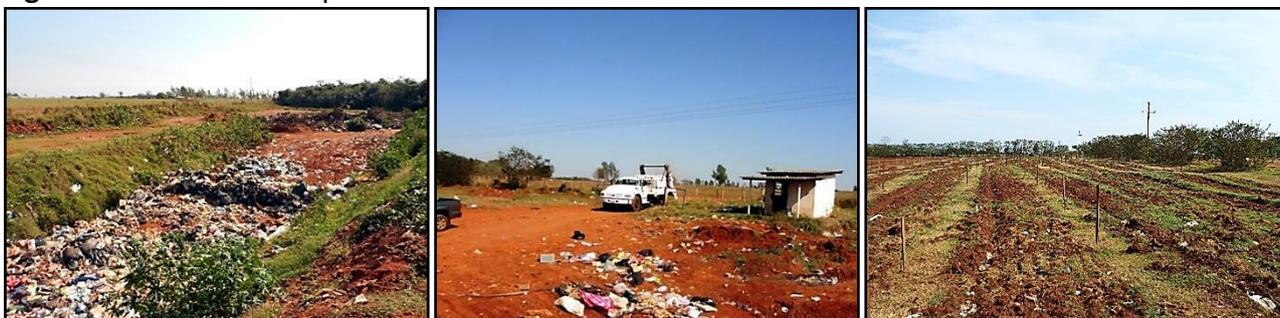
Figura 19. Aterro Municipal de Resíduos Sólidos de Sandovalina.

No município de Sandovalina, o aterro de resíduos sólidos permanece a pouco mais que 1,5 quilômetros da cidade, dividindo espaço com fragmentos florestais expressivos que margeia o ribeirão Taquaruçu. Observou-se o descaso com a antiga área, onde o plantio de espécies nativas não recebera o

cuidado adequado. Encontra-se, porém, devidamente cercado (embora não possua a cortina de vegetação) e sem queimas de resíduos. Recebe, entretanto, material industrial, comprometendo com a adequação do aterro (Figura 19).

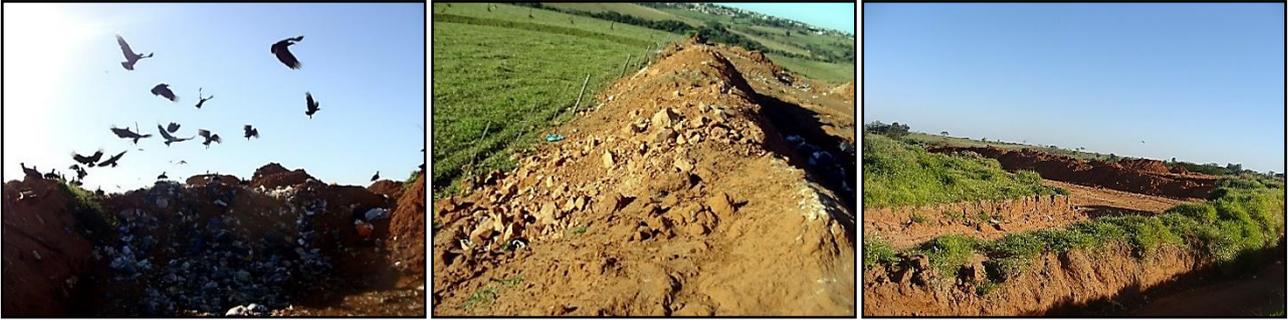
Figura 20. Aterro Municipal de Resíduos Sólidos de Santo Anastácio.

Em Santo Anastácio, o aterro encontra-se em relevo plano, sobre um divisor de água, com solos pouco espessos (Argissolo Vermelho-Amarelo), evidenciado na abertura das valas, onde é possível observar que há a escavação do maciço rochoso para a disposição dos resíduos em seu interior. As valas onde se encontram os resíduos não apresentam infraestrutura condizente com este tipo do

empreendimento e os solos não tem capacidade de atenuação do contaminante porque são retirados para dispor os resíduos diretamente no maciço. As valas, por possuírem expressivas dimensões (em comprimento) demoram para serem preenchidas, proporcionando ao material descartado maiores períodos na superfície, atraindo animais e permitindo a proliferação de vetores. O local, apesar de cercado, não

apresenta quaisquer outros aspectos de infraestrutura (Figura 20).

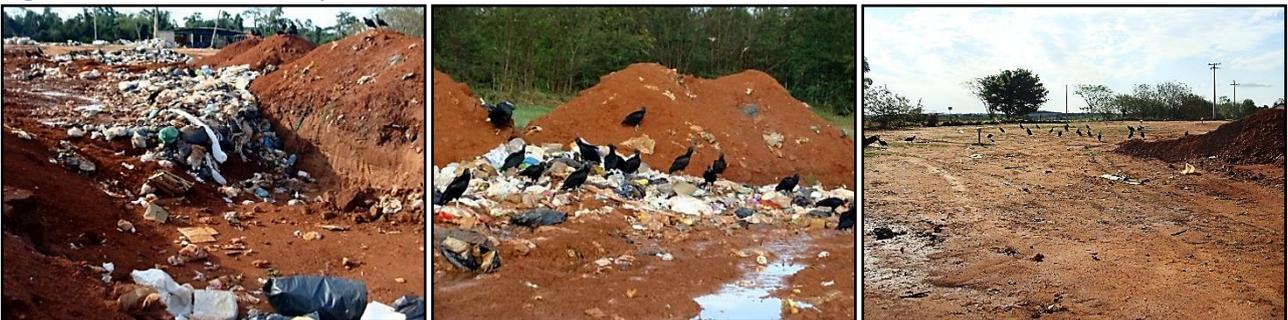
Figura 21. Aterro Municipal de Resíduos Sólidos de Taciba.

O aterro municipal de Taciba situa-se em área extremamente fragilizada, próxima a cabeceira de drenagem, protegida somente por vegetação ciliar. O relevo ao entorno revela setores declivosos, principalmente quando próximos ao curso d'água adjacente, enquanto o solo, classificado como Argissolo Vermelho-Amarelo, possui pequena profundidade. O aterro apresenta pouco

controle em relação ao contaminante e, relativo a infraestrutura, o local possui um galpão onde se realiza a separação dos resíduos. Não há cercas na área, e a presença de animais, moscas, e odor forte consistem-se em alguns dos problemas observados (Figura 21).

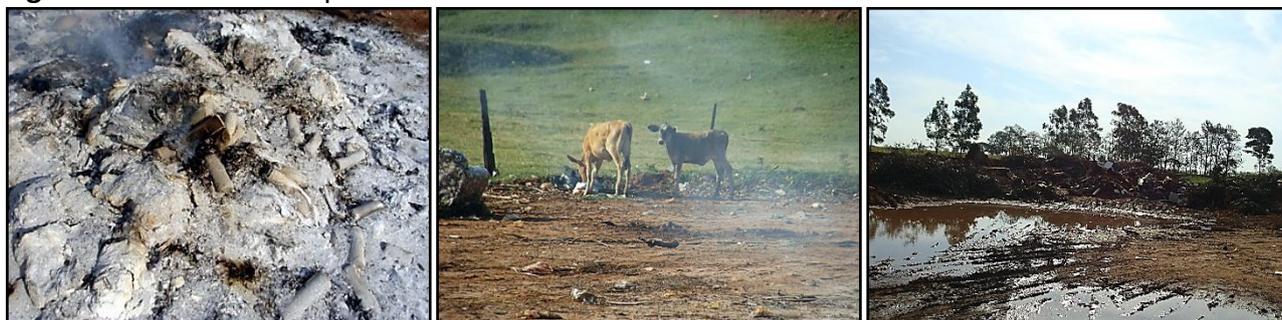
Figura 22. Aterro Municipal de Resíduos Sólidos de Tarabai.

O aterro municipal de Tarabai, por sua vez, encontra-se sobre um relevo de Colinas Amplas. O aterro é possui Argissolo Vermelho-Amarelo, de boa profundidade. Dentre os problemas destaca-se a desconsideração com a vasta maioria dos

parâmetros mínimos de adequabilidade, uma vez que foi constatado a presença (e criação) de animais, queimadas de resíduos hospitalares, depósitos de dejetos humanos e ausência de um recobrimento periódico de

resíduos, construindo com a proliferação de vetores (Figura 22).

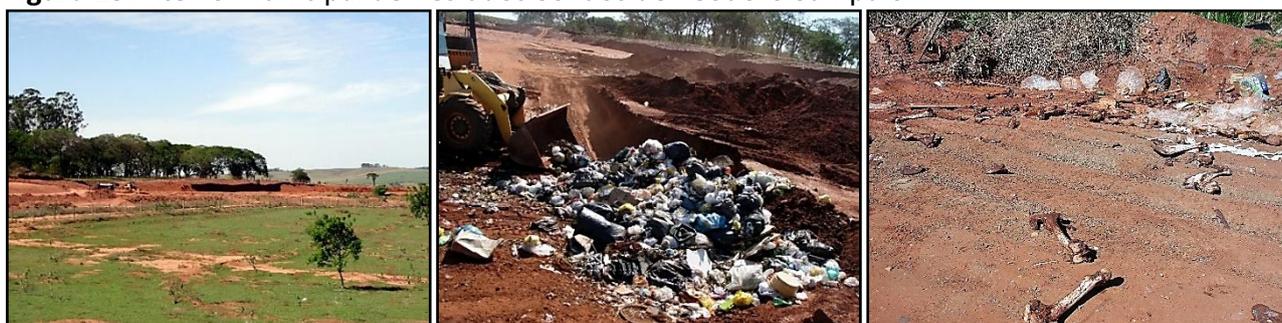
Figura 23. Aterro Municipal de Resíduos Sólidos de Teodoro Sampaio.

A área ocupada pelo aterro de Teodoro Sampaio destaca-se em razão de sua vasta extensão territorial, com Latossolos Vermelho-Amarelos, em Colinas Baixas, próxima a uma mata nativa em estágio de regeneração. A área mais antiga do local encontra-se esgotada, embora traços na superfície sugiram o seu mau

aproveitamento em relação a abertura de valas. Não existem sistemas de separação dos resíduos sólidos, havendo uma constante presença dos trabalhadores, responsáveis por movimentarem solos no aterro, comprimirem o material descartado e recobrirem as valas (Figura 23).
