DIAGNÓSTICO AMBIENTAL DO AFLUENTE DA BACIA HIDROGRÁFICA DO CÓRREGO AMARGOSO, CIDADE DE TACIBA/SP.

ENVIRONMENTAL DIAGNOSIS OF THE STREAMWATER BASIN OF THE AMARGOSO STREAM, CITY OF TACIBA / SP.

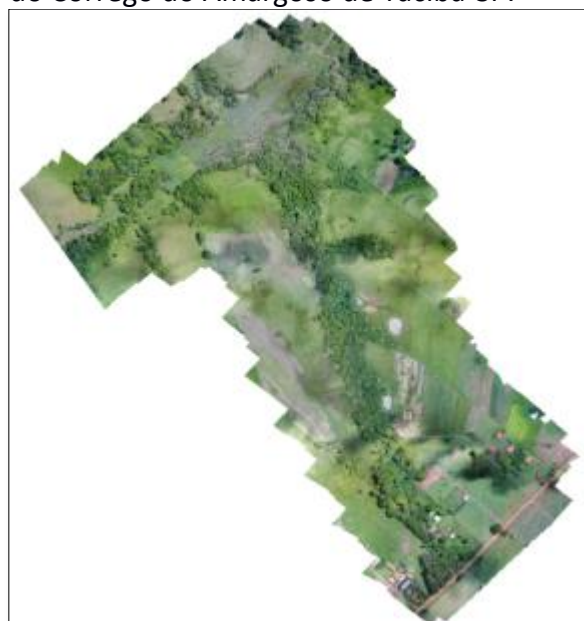
Figura 1. Ortofoto representado o Afluente do Córrego do Amargoso de Taciba-SP.

O afluente do presente estudo, representado na ortofoto abaixo (Figura 1), está inserido na microbacia Córrego do Amargoso (Figura 2), onde essa microbacia pertence a bacia hidrográfica Córrego Formiga e suas águas ao adentrarem o córrego Formiga, passam pela cidade de Taciba – SP, localiza-se ao norte do município, através das coordenadas Lat: - 22.402578°S e Long: - 51.306034°W.

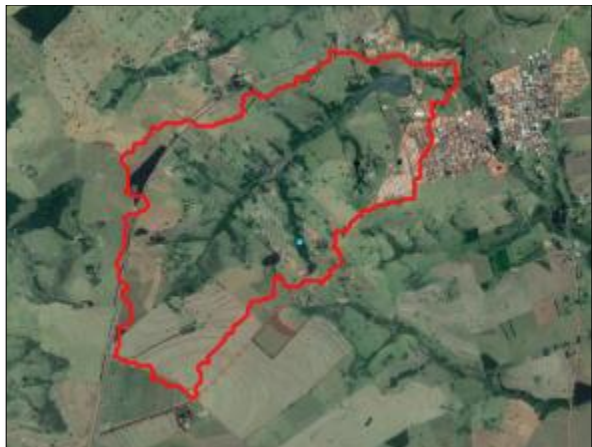
Figura 2. Bacia delimitada através do SIG QGIS 2.18.

A área total da bacia é de 595 ha, sendo que o canal principal, que nasce junto a Rodovia SP-483, percorre 3.365 metros até o "piscinão" e 4.102 metros até sua foz junto ao córrego Formiga (Figura 2). Com relação ao principal ponto de contaminação o trajeto percorrido pela água é de 2.578 metros até o "piscinão" ou balneário da cidade de Taciba. Pela hierarquização proposta por Strahler e Strahler (1994), a bacia do Amargoso é uma bacia de quinta ordem, e tem em seu interior uma grande quantidade de lençóis suspensos, onde parte se localiza em fundos de vale e parte em meia encosta, é comum a presença de bancos Arenosos (psamitos) intercalados com bancos Silto/Argiloso (lamitos) que retarda o fluxo de água vertical, ocasionando assim os lençóis suspensos. Essas características são comuns a Formação Adamantina, e estão presentes na bacia do córrego Amargoso. A avaliação ambiental da interferência de lixões e aterros sanitários no meio físico, assim como todas as avaliações

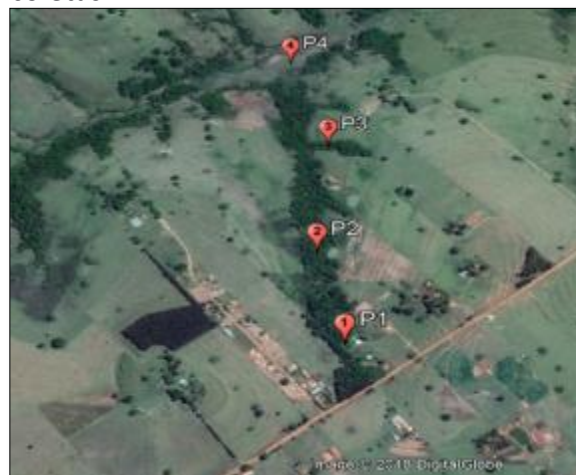
Figura 4. Determinação dos quatro pontos de coletas.

A Imagem aérea do afluente do córrego do Amargoso (Figura 4), ilustra os locais onde foram tiradas as fotografias em visitas “in loco” e também para indicar aonde as amostras de água foram coletadas (Figura 4).

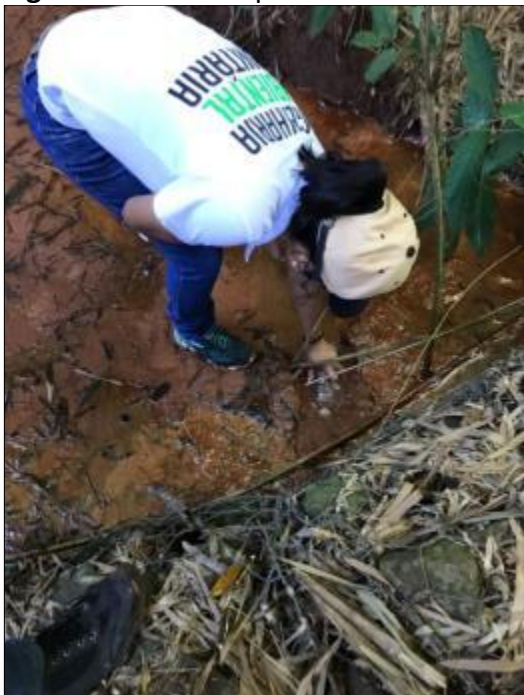
Figura 5. Coleta da primeira amostra.

O primeiro ponto em estudo é a nascente do afluente (Figura 5), esse ponto foi escolhido para determinar a qualidade da água sem nenhuma interferência dos outros braços do córrego. A coleta foi realizada no dia 01/04/2018 às 08:57 (horário de Brasília)

nas coordenadas P1 = 22°24'06" S 51°18'23" O.

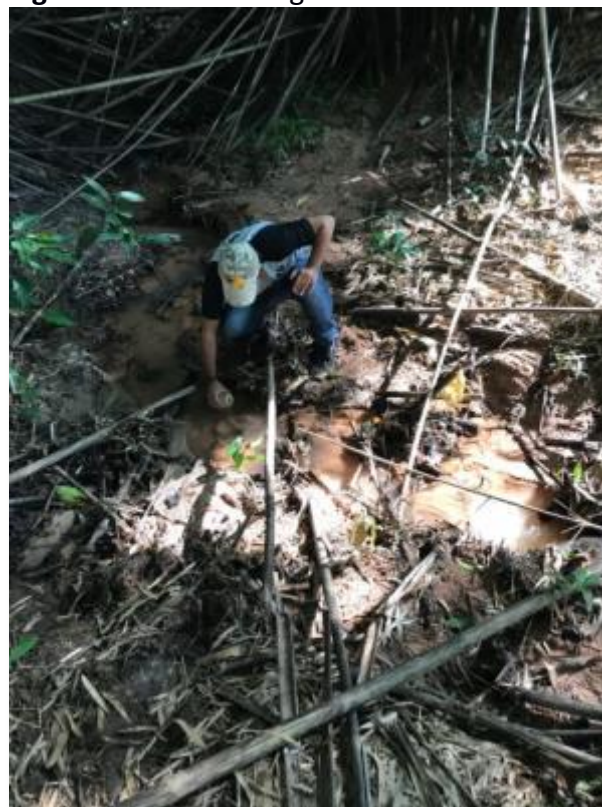
Figura 6. Coleta da segunda amostra

O segundo ponto (Figura 6), localiza-se próximo ao lixão inativo, onde o intuito principal era determinar a qualidade da água do córrego levando em consideração uma possível lixiviação dos poluentes ainda presentes naquela área, o mesmo também está localizado próximo a uma área onde há uma intensa movimentação de gado. A coleta foi realizada no dia 01/04/2018 às 09:28 (horário de Brasília) nas coordenadas P2 = 22°23'57" S 51°18'26" O.

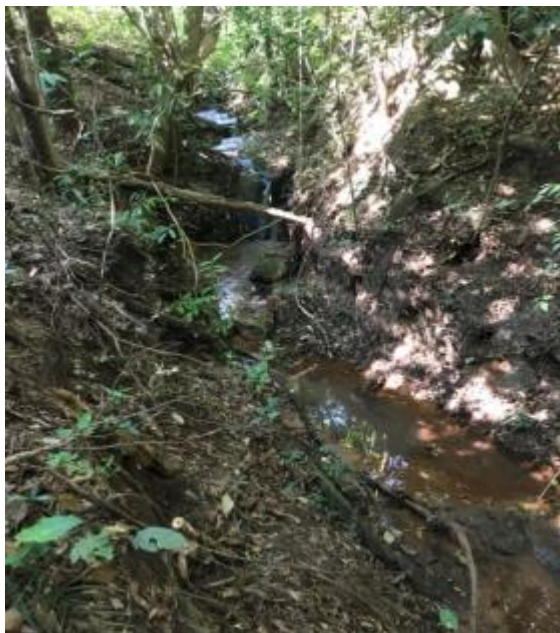
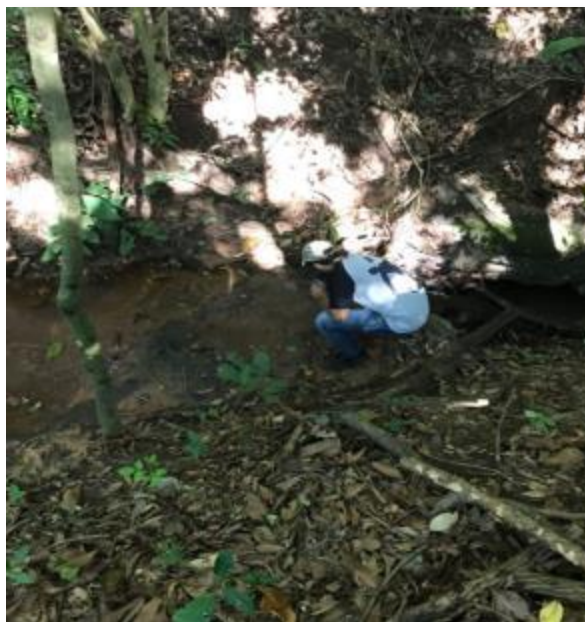
Figura 7. Coleta da terceira amostra.

O terceiro ponto (Figura 7), caracteriza-se por se localizar próximo a uma nascente onde, teoricamente, não há interferência antrópicas, uma vez levantada que há descarte irregular de construção civil a aproximadamente 300 m do local coletado. A coleta foi realizada no dia 01/04/2018 às 10:16 (horário de Brasília) nas coordenadas P3 = 22°23'47" S 51°18'28" O.

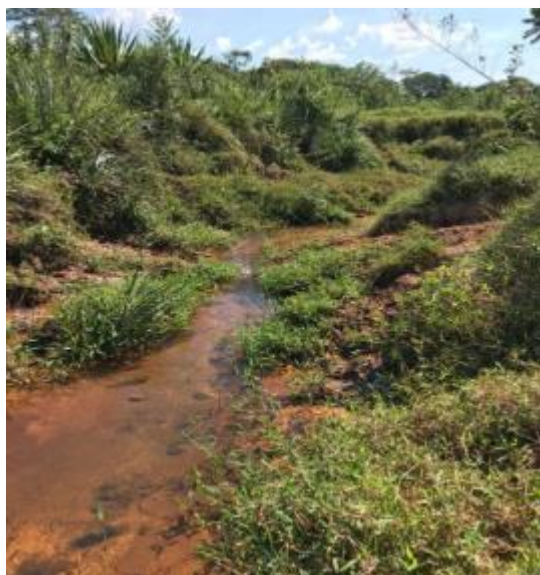
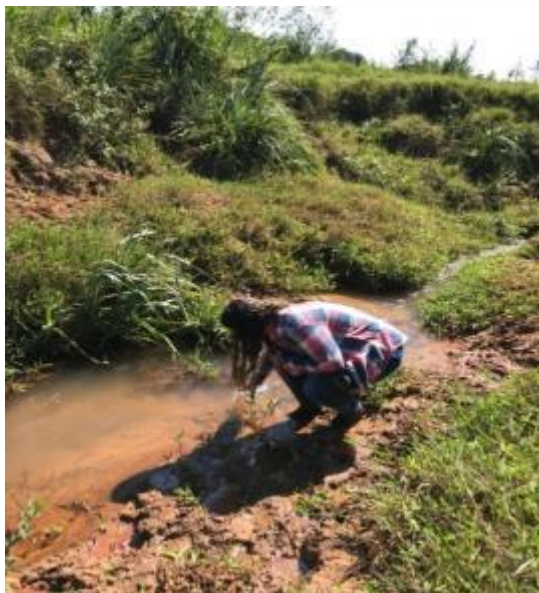
Figura 8. Coleta da 4ª amostra, foz do afluente.

O quarto e último ponto (Figura 8), é a foz do nosso afluente que está a jusante da nascente, o mesmo foi escolhido para efeito de comparação da qualidade da água entre

os outros três pontos anteriores. (P4 = 22°23'38" S 51°18'33" O). A coleta foi realizada no dia 01/04/2018 às 10:32 (horário de Brasília) nas coordenadas citadas acima.

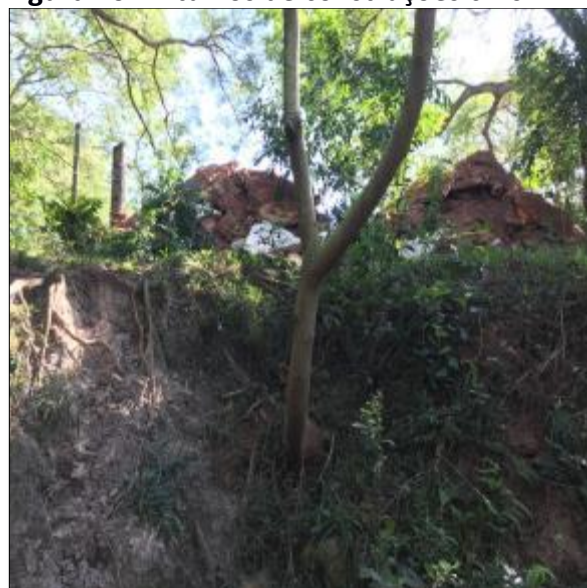
Figura 10. Entulhos de construções civis.

Assim foram encontrados alguns entulhos de construções civis e também a disposição inadequada de resíduos sólidos, observada na área (Figura 10 e 11).

IMPACTO	MEDIDAS PREVENTIVAS	MEDIDAS COMPENSATÓRIAS
Erosões	Cobertura vegetal das áreas; Criação de curvas de nível; Rotação de cultura.	Revegetação e recomposição das áreas erodidas; Técnicas de bioengenharia.
Descarte Irregular de Resíduos Sólidos de construção civil	Deposição correta dos resíduos, segundo a Resolução CONAMA n° 307/2002	Retirar os resíduos do local e transportá-los, segundo a Resolução CONAMA n° 307/2002
Movimentação de gados (Pisoteio)	Cercamento da área onde há movimentação dos animais de grande porte; Criação de uma ponte interligando os dois lados do solo	Aplicação das medidas preventivas; Desassoreamento dos pequenos cursos d'água onde há a movimentação intensa do gado; Descompactação do solo inserindo cobertura do mesmo.
Lixão inativo	Substituição por um aterro sanitário;	Controle dos níveis de poluentes presente no solo; Preservação da área; Impedir o depósito de qualquer tipo de resíduo.

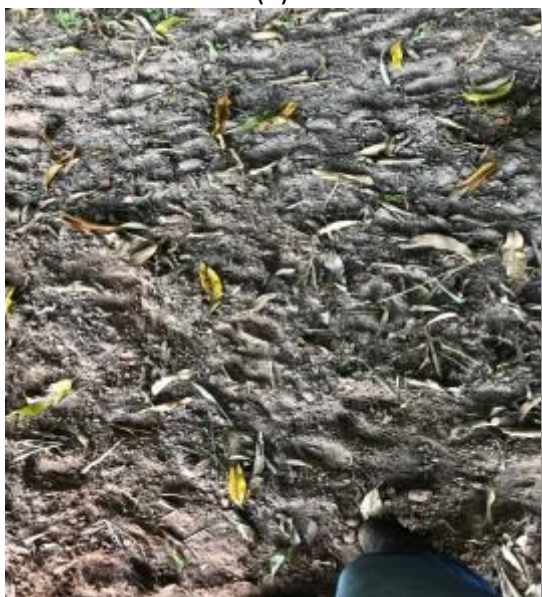
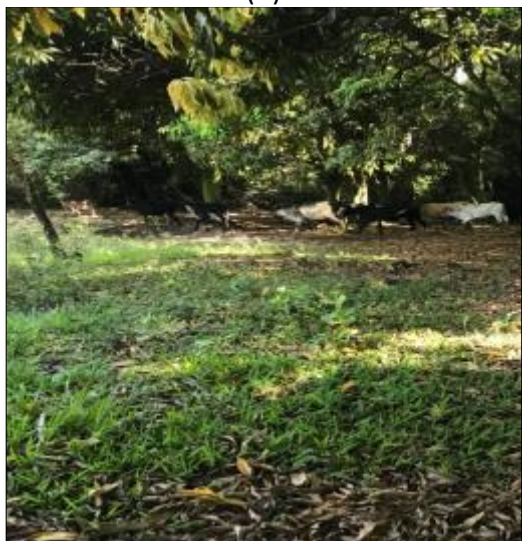
Figura 12. Compactação do solo devido ao pisoteio do gado.

Por ser uma área que está em expansão, à região em torno do afluente e da microbacia Córrego do Amargoso sofre ações antrópicas como a compactação do solo devido ao pisoteio do gado (Figura 12 a e b); erosões (Figura 13 a e b); assoreamento do córrego (Figura 14) e cortes de árvores (Figura 15).

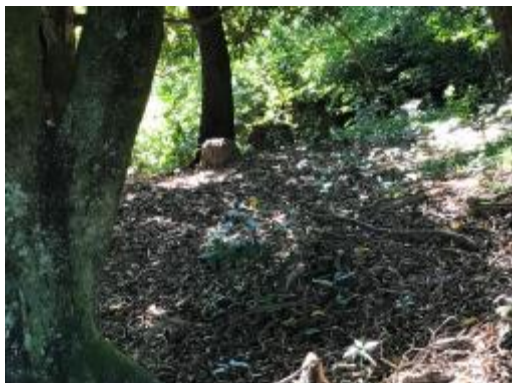
Figura 15. Cortes de árvores.

Através das visitas in loco foi possível observar, que algumas regiões perto do córrego estão sem cobertura vegetal. Esses fatores contribuem para a degradação do curso d'água, o que torna necessária a adoção de ações voltadas a sua recuperação, evitando assim que os impactos se intensifiquem ao longo do tempo.
