## DIAGNÓSTICO AMBIENTAL DA MICROBACIA: AFLUENTE DO CÓRREGO DO LIMOEIRO EM PRESIDENTE PRUDENTE - SP

### ENVIRONMENTAL DIAGNOSIS OF THE MICROBASIN: TRIBUTARY OF THE STREAM OF THE LIMOEIRO IN PRESIDENTE PRUDENTE – SP

Alessandra De Oliveira Alves Correia, Ana Beatriz Ribeiro Nobre, Elson Mendonca Felici, Yeda Ruiz Maria, João Vitor Alves Peronde E Michele Rodrigues Prestes

Universidade do Oeste Paulista – UNOESTE.  
E-mail: [alessandra2010482010@hotmail.com](mailto:alessandra2010482010@hotmail.com)

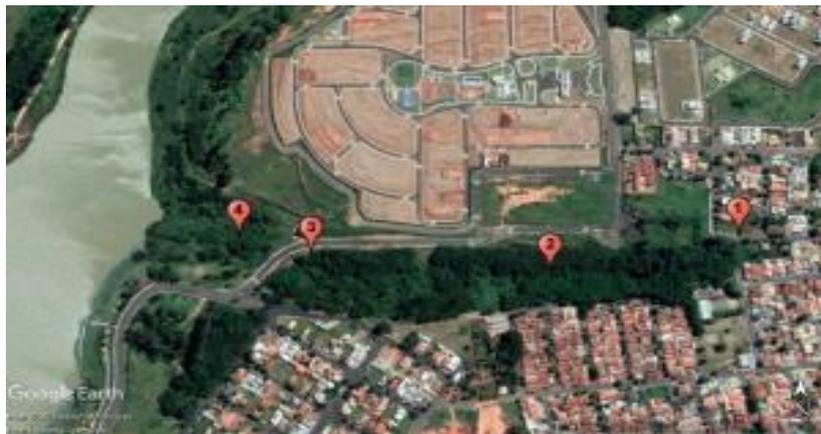
**Figura 1.** Pontos de coletas para análise de qualidade da água no afluente do córrego do Limoeiro Presidente Prudente – SP

Conforme a figura 1, as amostras foram coletadas nos pontos 1 ao 4, respectivamente: 22°06'05"S 51°26'00"W, 22°06'07"S 51°26'10" W, 22°06'06"S 51°26'23"S e 22°06'05"S 51°26'27"S. Posteriormente, foram armazenadas em garrafas pet e encamiñadas para o laboratório experimental na Universidade do Oeste Paulista (UNOESTE), campus II de Presidente Prudente- SP, e mantidas sobre refrigeração.

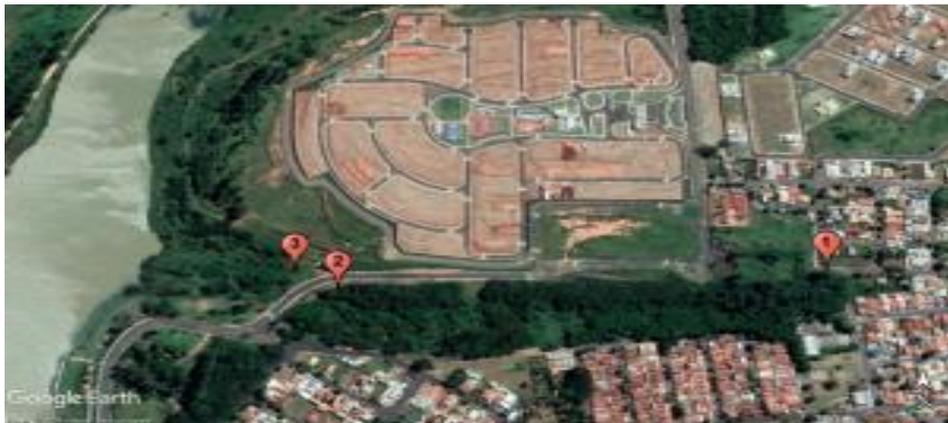
**Figura 2.** Pontos de coletas do solo para análise granulométrica na microbacia afluente do Córrego do Limoeiro em Presidente Prudente – SP

de Preservação Permanente (Figura 2) nos respectivos pontos: 22°6'5" S 51°26'21" W, 22°6'6" S 51°26'23" W e 22°6'5" S 51°26'25" W, sendo posteriormente armazenados em sacos plásticos.

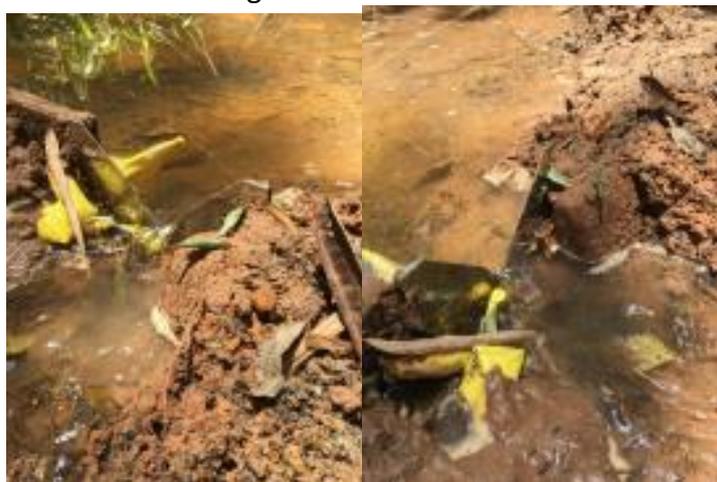
**Figura 4.** Tipo de vertedor utilizado e a água formando um “véu de noiva” ao extrapolar.

Durante a realização do experimento (figura 4), um fator que deve ser apontado é que devido ao vertedor ser menor que a distância entre as margens do canal, foi necessária inserir uma placa para auxiliar na contenção do fluido, fazendo assim com que houvesse uma pequena perca de água entre o vertedouro e placa, fator esse que não comprometeu o estudo.

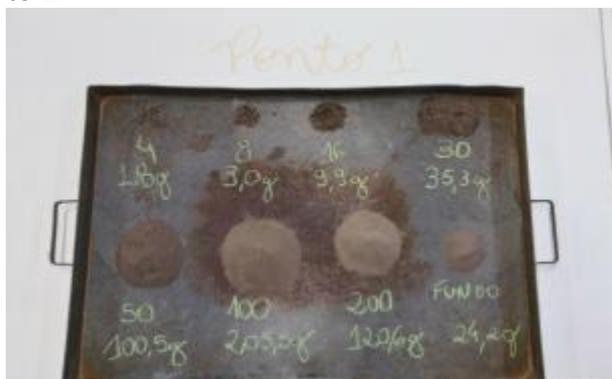
**Figura 5.** Tamanhos de peneiras utilizadas e seus respectivos pesos finais de solos no ponto 1.

ra, como demonstra as figuras (5, 6 e 7), pode-se então ser determinado o tipo de solo predominante em cada um dos pontos, através de cálculos.

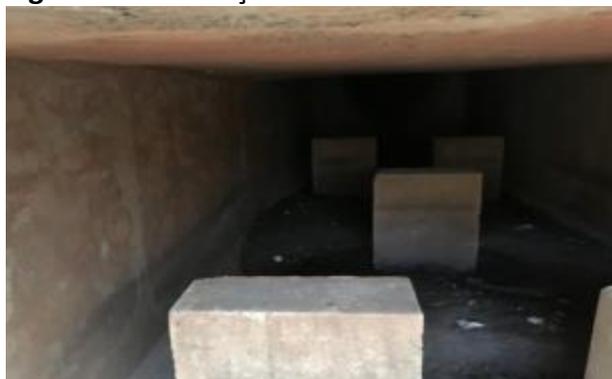
**Figura 9.** Canalização da nascente

O primeiro impacto a ser analisado é que a nascente e uma parte do afluente encontram-se canalizados (Figura 9) para a construção de vias, e tal fator pode causar diversos problemas à fauna aquática e a população local. Isso porque a canalização faz com que a água não infiltre no solo, alterando o seu fluxo hídrico natural, fazendo com que em época de fortes chuvas ocorra o transbordamento e provoque enchentes.

A canalização da nascente é o aspecto mais relevante em relação à água, pois causa a degradação do recurso alterando sua disponibilidade, ocorrendo à diminuição da vazão pela falta de infiltração das águas pluviais. Em períodos de chuvas intensas, o escoamento superficial tende a aumentar ocasionando enchentes e, conseqüentemente, afetando a qualidade de vida da população local.

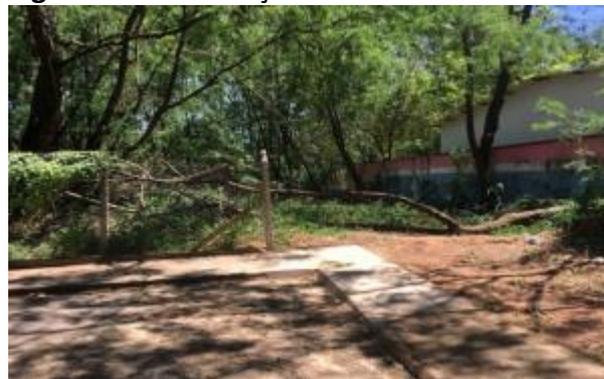
**Figura 10.** Intervenção em área de APP

Em seguida ocorre a intervenção em APP por meio de uma escola (Figura 10), parte dessa invade os 30 m estabelecidos através da Lei de Parcelamento do solo Nº

154/08 de acordo com a largura do afluente, agredindo diretamente o ecossistema local, e modificando a paisagem natural.

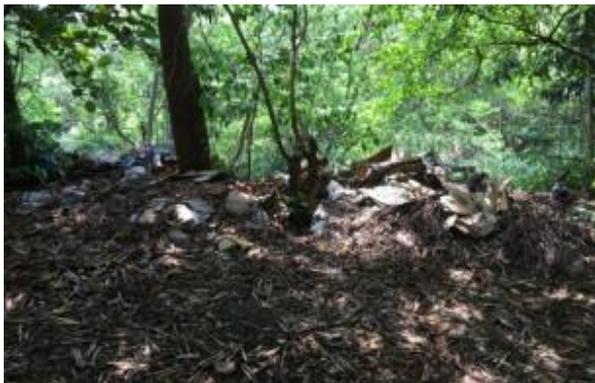
**Figura 11.** Descarte irregular de resíduos sólidos na área de APP.

Outro aspecto observado é o descarte irregular de resíduos sólidos no entorno e dentro da APP (Figura 11).

Em alguns locais da APP não existe cercamento, facilitando assim a entrada da população e o descarte de resíduos, demonstrando a falta de fiscalização por meio dos órgãos ambientais do município não cumprindo a Política Nacional dos Resíduos Sólidos lei Nº 12.305/10.

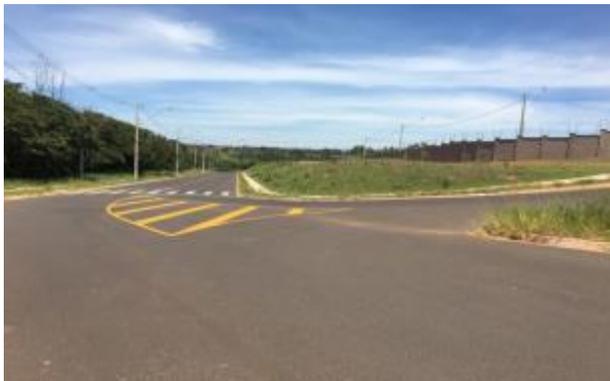
**Figura 12.** Construção do condomínio próximo à área de APP.

Próximo a Área de Preservação Permanente, está sendo construído um condomínio (figura 12).

Como observado, a construção e o estabelecimento de um empreendimento trazem diversos impactos negativos ao meio ambiente, em especial quando construído tão próximo de uma APP como no local de estudo, visto que devido à presença desse condomínio foram construídas novas vias de acesso que passam sob o leito do rio (figura 13), interferindo diretamente no escoamento natural deste corpo hídrico.

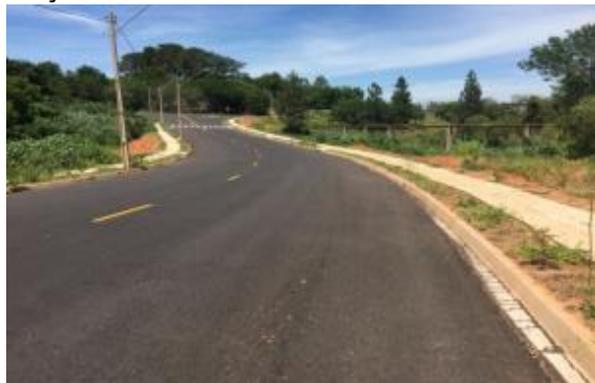
**Figura 13.** Intervenção em área de APP- construção de vias.

Na construção de vias, tanto em sua fase de sua construção quanto na operação, implica em danos ambientais de vários níveis. Um exemplo seria a intensificação dos processos erosivos com a realização de desmatamentos no momento do terraplenagem, mudança de habitat da fauna e o transporte de partículas sólidas para o leito do rio acarretando o assoreamento.

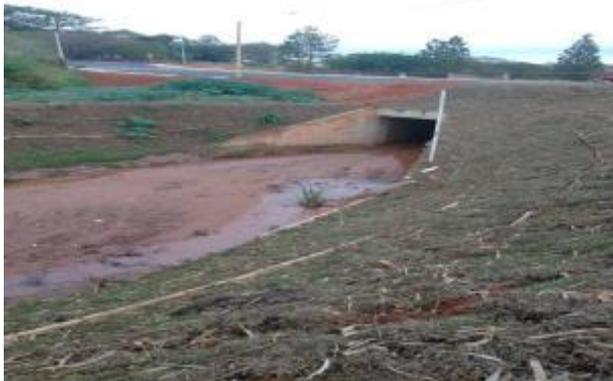
**Figura 14.** Processo de assoreamento no afluente do Córrego do Limoeiro.

Assim, é notório a não aplicação da Política Nacional de Recursos Hídricos lei Nº 9.433/97, pois não existem medidas de preservação no afluente do Córrego do Limoeiro.

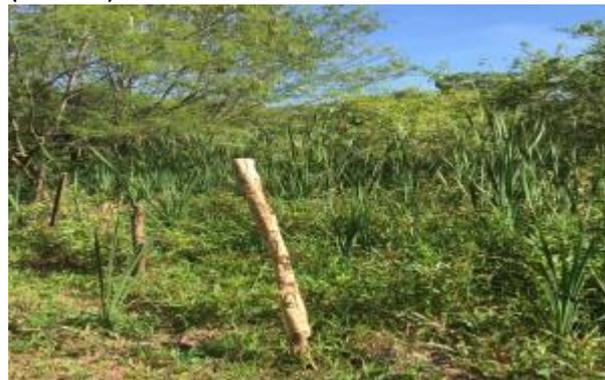
**Figura 15.** Presença de espécies invasoras (taboas).

No ponto mais a jusante desse afluente é possível observar um número elevado de taboas (figura 15), que são consideradas espécies vegetais invasoras. Essas se encontram fora da sua área de distribuição natural ameaçando ecossistemas, habitats e levando até a extinção de espécies, além de ser um indicativo que o terreno pode sofrer fácil processos de assoreamento.
