## BALNEÁRIO DA AMIZADE: LEVANTAMENTO DE ASPECTOS AMBIENTAIS E ANÁLISE DOS CRITÉRIOS DE BALNEABILIDADE

Alessandra de Oliveira Alves Correia, Ana Beatriz Ribeiro Nobre, Elson Mendonca Felici, Daniel Ângelo Macena

Universidade do Oeste Paulista – UNOESTE, Presidente Prudente, SP.  
E-mail: [ale.engenha@outlook.com](mailto:ale.engenha@outlook.com)

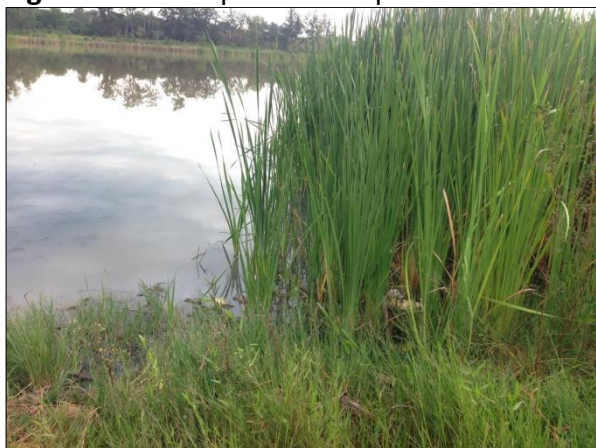
**Figura 8.** Taboa próximo ao ponto 1.

No primeiro contato com o local no mês de abril, no ponto 1 identificou-se a presença de taboa. Esse ponto se localiza próximo a um dos limites do manancial, e possui nessa região um afluente (figura 8).

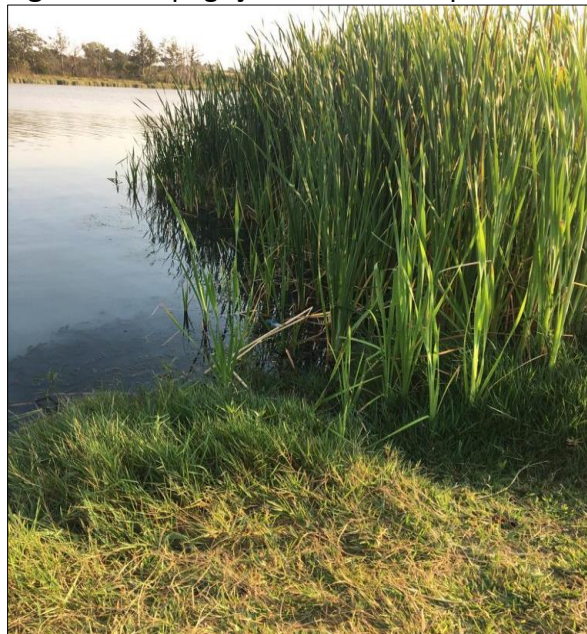
**Figura 9.** Propagação da taboa no ponto 1.

A presença dessa macrófita conforme as figuras 9 e 10 foram pertinentes nas margens, ocorrendo de maneira significativa nos pontos 1 e 5.

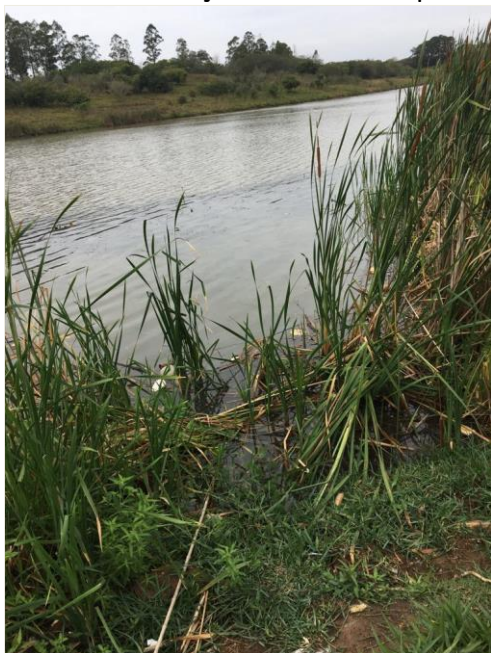
**Figura 11.** Proliferação de taboa no ponto 5.

A presença da taboa já foi identificada anteriormente no estudo de Soares e Leal (2015) e foi necessária a remoção da mesma para que os banhistas pudessem ter acesso à água. Entretanto, no presente estudo foi identificado a proliferação de taboas principalmente no ponto 5 (figura 11). Esse fator

pode ter ocorrido devido ao que explica o estudo de Barboza, Franco e Hernandez (2008), em que a presença de taboas são um indicativo de que a área está degradada. Carvalho *et al.* (2005) também aponta que a presença dessa macrófita, designa altos índices de processo de assoreamento, sendo considerado outro fator que pode ter contribuído para o aumento da taboa.

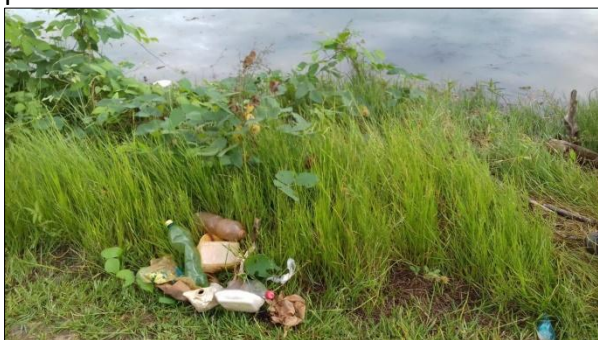
**Figura 12.** Descarte de resíduos próximo ao ponto 4.

O aspecto mais frequente durante toda a pesquisa foi o descarte irregular de resíduos sólidos. Próximo à coleta de todos os pontos, havia a presença de resíduos, sendo em maioria garrafas pet, papel e sacolas plásticas (figura 12).

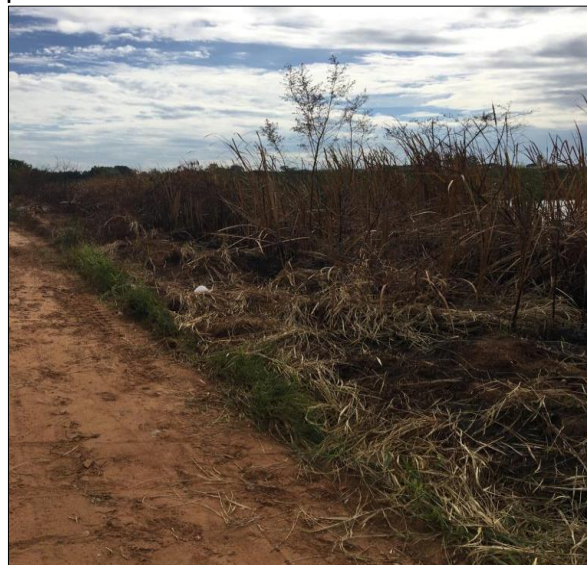
**Figura 13.** Aspecto da vegetação próximo aos pontos 4 e 5.

Durante esse período, as árvores apresentaram aspecto seco e escuro, apresentando um possível incêndio ilustrado na figura 13.

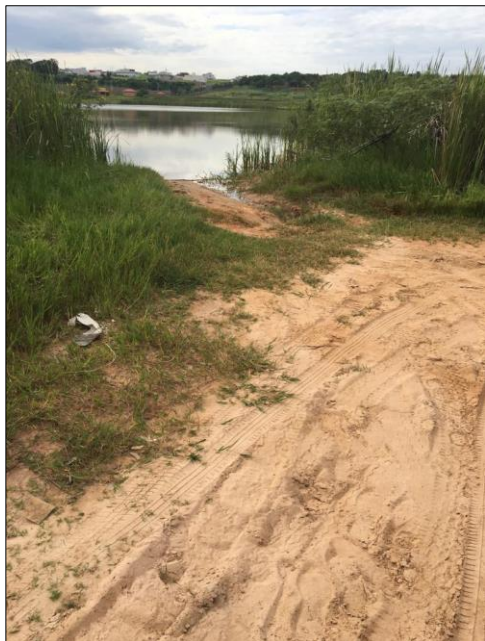
**Figura 14.** Situação do ponto 3 no início da coleta.

Ainda no primeiro mês, em relação ao ponto 3, detectou-se intervenções na área que pertence ao município de Álvares Machado. Segundo Goulart e Callisto (2003), isso afeta de alguma maneira os ecossistemas aquáticos. Essa situação pode ter ocorrido devido ao acesso da população para as práticas de pesca e as obras que estavam sendo realizadas no entorno. No decorrer dos meses de coleta, essas interferências foram se intensificando, como ilustrado na figura 14 e 15.

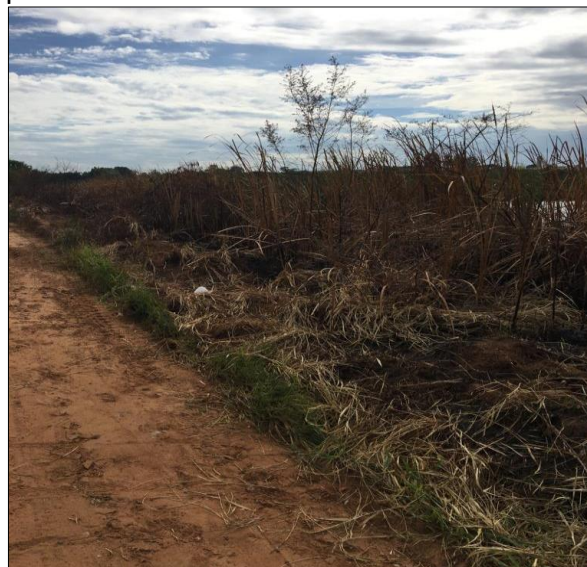
**Figura 16.** Aspecto da vegetação próximo aos pontos 4 e 5.

No percurso de acesso ao ponto 4 e 5, correspondente a região de Álvares Machado, notou-se que a aparência escura e aspecto seco da vegetação conforme a figura 16, aponta ser uma possibilidade de incêndio no local. Essa prática pode ter sido ocasionada de maneira intencional ou negligente, por ações antrópicas ou de maneira natural pro-

vocada pela intensidade do calor e raios solares (PORTAL AMBIENTE BRASIL, 2019).

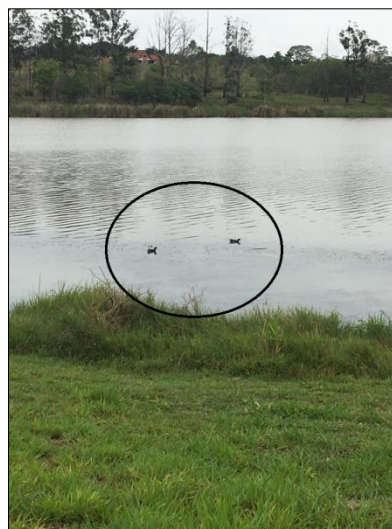
**Figura 17.** Patos nadando próximo ao ponto 1.

Durante o trabalho de campo, outro aspecto a salientar é a presença de animais aquáticos e fezes de animais, que foram identificados na água e no solo (figura 17 e 18).

Essa classe de micro-organismos está presente em fezes humanas e de animais, da qual foi demonstrado nos aspectos ambientais da área ao identificar a presença de patos no local e fezes de capivara.

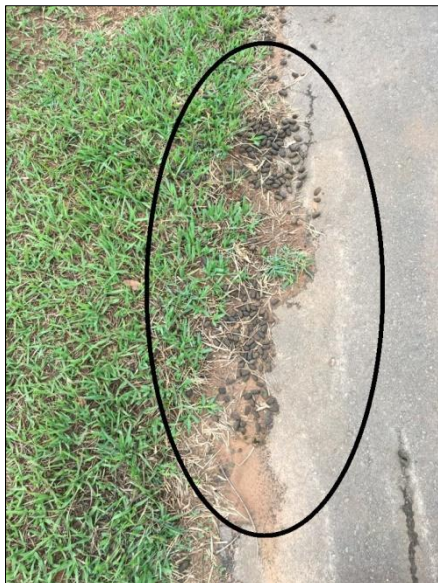
**Figura 18.** Fezes de capivara próximo ao ponto 1.

Uma possível hipótese para o excesso de *E. coli* foi identificada no levantamento de aspectos ambientais, com a presença de fezes de animal encontrada no solo e na água. Outra hipótese para o aumento das colônias ao longo dos meses é que alguma tubulação de esgoto doméstico tenha sido prejudicada e esteja ocorrendo o despejo de forma inadequada.

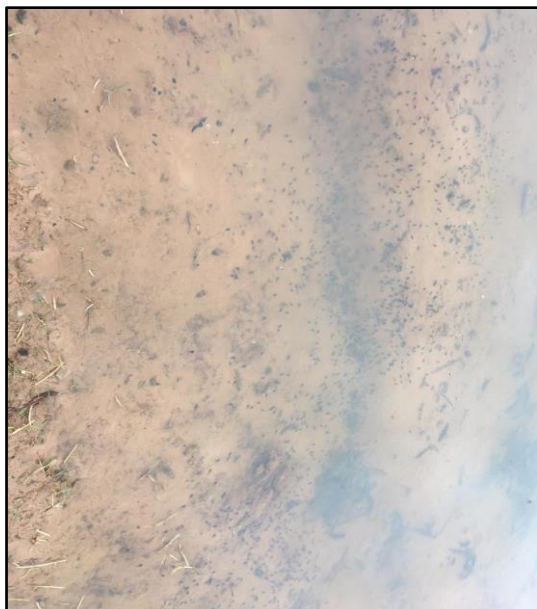
**Figura 19.** Aparecimento de girinos no ponto 2.

No mês de setembro, notou-se a existência de girinos, principalmente no ponto 2, sendo considerado um indicativo de qualidade de água. Juncá (2017) afirma que a presença deles indica um ambiente aquático propício conforme ilustra a figura 19.
