MOBILIDADE SEGURA: PROJETO DE INTERVENÇÃO VIÁRIA PARA UMA INTERSEÇÃO DA AVENIDA PRESIDENTE VARGAS DO MUNICÍPIO DE DOURADOS-MS

Danrley Cristian Monteiro dos Santos, Daniele Araujo Altran

Universidade Federal da Grande Dourados – UFGD

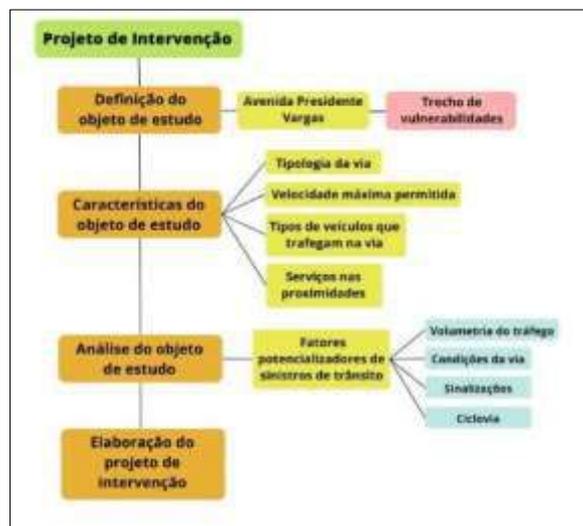
Figura 1. Fluxograma da metodologia do projeto para mobilidade segura

A metodologia deste trabalho está detalhada no fluxograma apresentado na Figura 1 para melhor entendimento das etapas do projeto de intervenção elaborado com o auxílio de ferramentas do software AutoCAD e técnicas descritas nos documentos normativos NBR 9050 (ABNT, 2020), NBR 16537 (ABNT, 2016), pela Lei nº 9053 (Brasil, 1997), alterada pela Lei nº 14071 (Brasil, 2020), do manual brasileiro de sinalização de trânsito - sinalização cicloviária (CONTRAN, 2021), manual brasileiro de sinalização de trânsito - sinalização vertical de advertência (CONTRAN, 2007a), manual brasileiro de sinalização de trânsito - sinalização vertical de regulamentação (CONTRAN, 2007b).

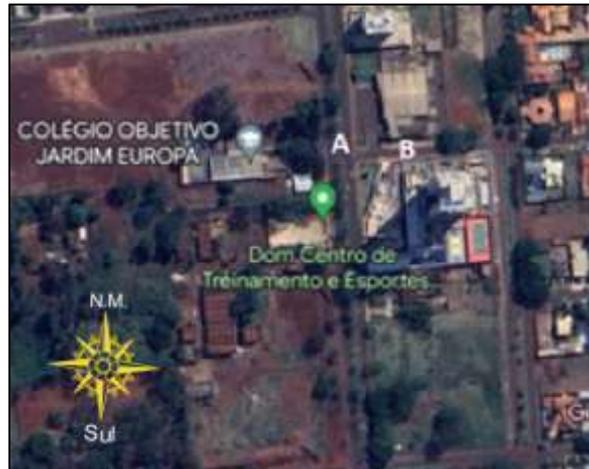
Figura 2. Interseção entre a Avenida Presidente Vargas e a Rua Espanha

O objeto de estudo escolhido para esse projeto foi o trecho, conforme a Figura 2, localizado na interseção da Avenida Presidente Vargas (A) com a Rua Espanha (B) devido à presença de uma escola privada e a proximidade de áreas periféricas, que concentram usuários vulneráveis (pedestres e ciclistas), demonstrando a necessidade de maior atenção quanto a potenciais ocorrências de sinistros de trânsito.

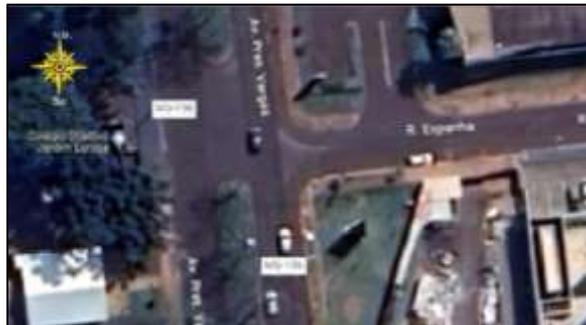
Figura 3. Detalhe da interseção entre a Avenida Presidente Vargas e a Rua Espanha

Na sequência, a Figura 3 apresenta um detalhe ampliado da interseção descrita, que demonstra o posicionamento da escola e alguns elementos do trecho (vias, calçadas e canteiros).

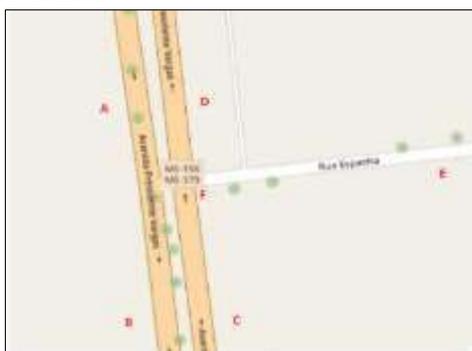
Figura 4. Indicação dos sentidos do trecho

Para determinar a volumetria do tráfego, foi realizada a contagem volumétrica, das 10h20 às 11h20, nos sentidos A-B e C-D da avenida Presidente Vargas e no sentido E-F da rua Espanha (acesso de veículos à avenida), indicados na Figura 4.

Na Figura 14 também é possível observar a ideia de implantação da ciclovia. Para isso, a faixa de estacionamento do sentido C-D (Figura 4) foi retirada e elaborada uma ciclovia de sentido duplo, medindo 2,40 metros e afastada da via principal por um canteiro de 0,5 metros. É importante que os elementos de implantação e sinalização da ciclovia respeitem as recomendações do Conselho Nacional de Trânsito (2021).

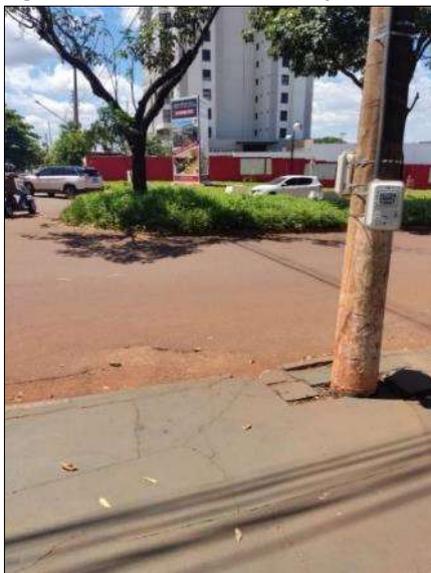
Figura 5. Detalhamento do trecho fotografado no dia 07 de março de 2023

Como pode ser visto nas Figuras 5 e 6, a via apresenta condições regulares para o deslocamento de veículos. No trecho em análise é notória a presença de pequenos buracos e falhas no pavimento, em especial nas laterais da via, o que potencializa os riscos de acidentes envolvendo ciclistas e pedestres.

A análise do trecho foi realizada em dois dias, em um intervalo de 15 dias. Por esse motivo a vegetação no canteiro central nas Figuras 5 e 8 apresentam diferenças significativas. Entretanto, é notório na Figura 5 que os canteiros nesse trecho ficam um longo período sem manutenção, o que influencia a travessia de pedestres pela interseção das vias (Figura 9). Vale ressaltar que o tamanho da vegetação possibilita a passagem de algumas pessoas, mas as dimensões atuais do canteiro não estão de acordo com a acessibilidade, visto que pessoas com mobilidade reduzida apresentam dificuldades ao atravessar canteiros que não possuem uma parte rebaixada.

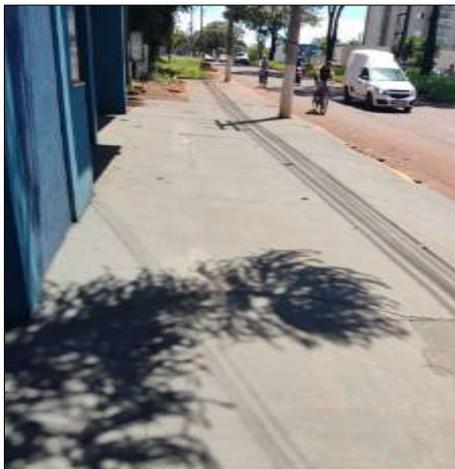
Figura 7. Detalhamento da calçada em frente à escola (imagem coletada no dia 07 de março de 2023)

Com relação às calçadas, as Figuras 7 e 8 também ilustram alguns dos problemas presentes no trecho. As calçadas próximas ao colégio são irregulares, com diversas falhas e buracos.

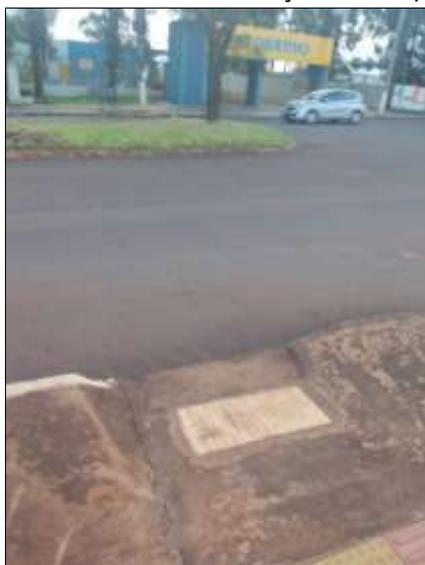
Figura 8. Guia rebaixada (imagem coletada no dia 21 de março de 2023)

Existem guias rebaixadas para facilitar a travessia de pedestres, mas estão em más condições de uso. Além disso, a ausência de acessibilidade nos canteiros centrais prejudica a travessia de pessoas com mobilidade reduzida, como pode ser observado na Figura 8.

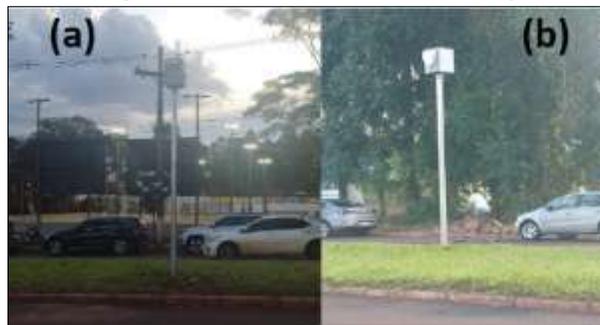
Figura 10. Radares de velocidade (imagens coletadas no dia 21 de março de 2023)

No local foram implantados dois radares de velocidade (um em cada sentido) em março de 2023 (Figura 10), que facilitam o controle da velocidade dos veículos. Esses ainda não estão em operação, mas é perceptível que a presença deles já influencia na redução de velocidade dos veículos.

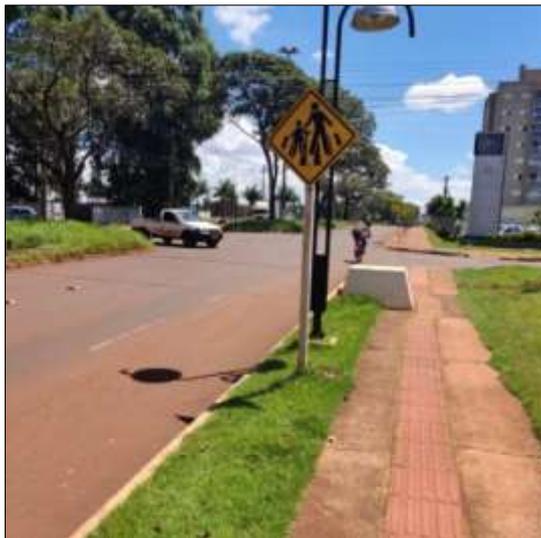
Figura 11. Sinalizações verticais (imagem coletada no dia 07 de março de 2023)

Entretanto, em frente à escola (próximo aos radares) existe a sinalização vertical de passagem sinalizada de escolares (A-33b – passagem sinalizada de escolares), mas é evidente a ausência das faixas de pedestres (Figura 11).

Na Figura 11 também é possível observar que no encontro da Rua Espanha com a Avenida Presidente Vargas não há uma sinalização de parada obrigatória (R-1) ou sinalização horizontal recomendando a parada de veículos que se locomovem da rua para a avenida.

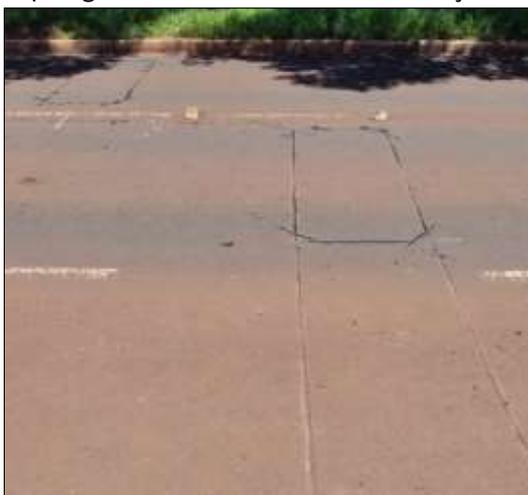
Figura 12. Sinalizações horizontais (imagem coletada no dia 07 de março de 2023)

Ainda, além da ausência de faixas de pedestres nos locais indicados para travessia, as sinalizações horizontais presentes no trecho estão apagadas (Figura 12).

A baixa visibilidade das sinalizações horizontais no trecho dificulta o controle de espaço em que os veículos devem trafegar na via, possibilitando que a invasão de faixas de fluxos de veículos ocorra constantemente.

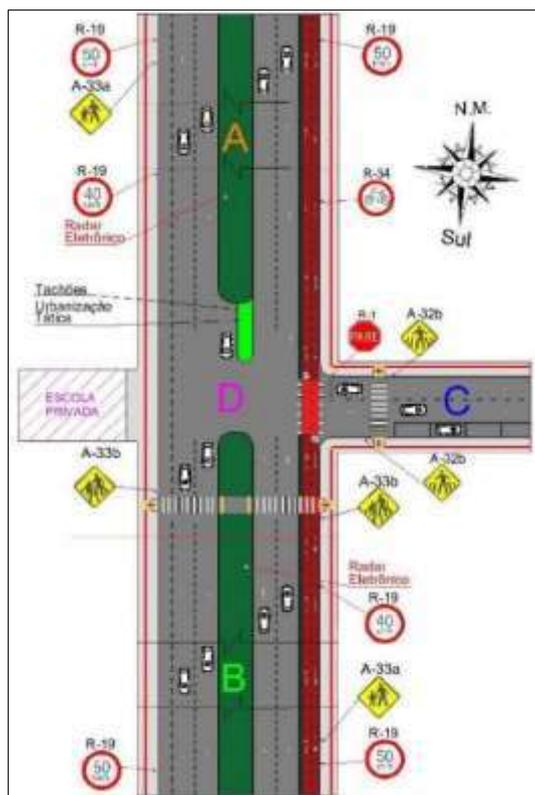
Figura 13. Projeto de intervenção

Dessa forma, o projeto foi desenvolvido a partir de quatro trechos principais do local, denominados pelas letras: A, B, C e D. Os trechos A e B representam as áreas próximas aos radares localizados na avenida Presidente Vargas, o trecho C representa a área da rua Espanha e o trecho D representa a área da interseção, em frente ao colégio, conforme pode ser observado na Figura 13, que possui escala de 1:200.

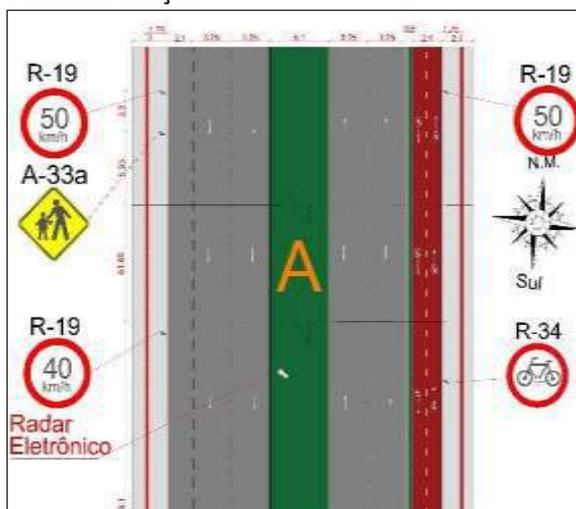
Figura 14. Trecho A do projeto de intervenção

A Figura 14 apresenta o trecho A, em escala de 1:100, que representa parte da Avenida Presidente Vargas e detalha as intervenções necessárias para organizar os deslocamentos na área e prevenir acidentes.

A instalação dos radares eletrônicos para o controle de velocidade auxilia na redução da velocidade máxima permitida neste local, pois garante uma travessia mais segura na avenida Presidente Vargas. Assim, devem ser instaladas sinalizações verticais A33-a, no mínimo a 100 metros de distância da escola (nos dois sentidos), para advertir os condutores a respeito da área escolar.

Seguindo as recomendações do Conselho Nacional de Trânsito (2020) e do Código de Trânsito Brasileiro (1997), é importante a presença de sinalizações R-19 (velocidade máxima permitida) para indicar a velocidade máxima de 50 Km/h pelo menos 100 metros antes de cada radar e de 40 Km/h nas

proximidades do mesmo, para que ocorra uma redução gradual da velocidade máxima permitida na via (Figura 14).

Ainda, para ampliar as faixas de circulação de veículos e assegurar o deslocamento de veículos de grande porte, o canteiro central foi reduzido 0,4 metros e as calçadas no sentido indicado foram reduzidas 0,3 metros. Dessa forma, no sentido com a ciclovia projetada, a via apresenta duas faixas de 3,25 metros e, segundo a Secretaria Nacional de Mobilidade Urbana (Brasil, 2017), é possível o deslocamento de ônibus nas faixas.

Vale ressaltar que a retirada da faixa de estacionamento não causa grande impacto no local, visto que todas as edificações e empreendimentos da área possuem estacionamentos próprios. Também foram implantadas sinalizações R-34 para alertar o uso exclusivo de bicicletas na ciclovia.

Além do 0,5 metro de largura, o canteiro apresenta altura nivelada com as calçadas. Dessa forma, para se evitar problemas relacionados ao escoamento de águas pluviais podem ser utilizadas tubulações na base do canteiro, que permitem a passagem de água da via para os sistemas de drenagem urbana, como sarjetas.

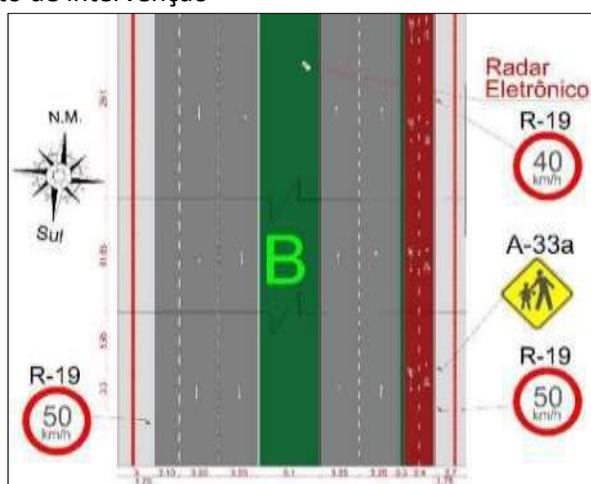
Figura 15. Trecho B do projeto de intervenção

Na Figura 15 estão detalhadas, em escala de 1:100, as intervenções no trecho B do projeto. Por se tratar de uma área também pertencente à Avenida Presidente Vargas e com mesmas dimensões do trecho A, foram utilizadas as mesmas técnicas e realizadas alterações semelhantes às detalhadas na Figura 14.

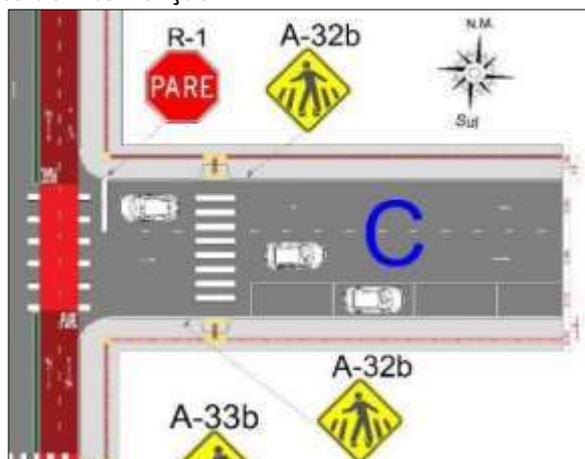
Figura 16. Trecho C do projeto de intervenção

Na Rua Espanha, representada pelo trecho C com escala de 1:50 (Figura 16), foram implantadas duas faixas de travessia, uma para pedestres e outra para ciclistas. Para evitar que os carros ficassem parados sobre uma dessas faixas, a faixa de pedestres foi instalada a aproximadamente 5 metros de distância da placa R-1 (parada obrigatória).

Além disso, as calçadas foram reduzidas 0,75 metros cada para ampliar as dimensões da via. Dessa forma, a rua Espanha pode apresentar duas faixas de circulação de veículos com 3,25 metros cada e uma faixa de estacionamento com 2,1 metros. A implantação de um estacionamento público em um de seus sentidos auxilia com o embarque e desembarque de pessoas no trecho, após a retirada da faixa de estacionamento na Avenida Presidente Vargas.

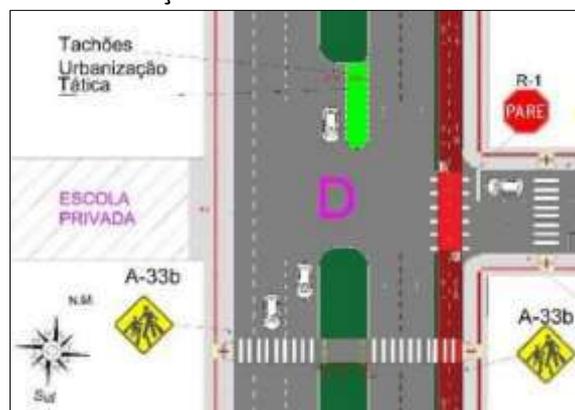
Figura 17. Trecho D do projeto de intervenção

Para a área em frente à escola, identificada como trecho D e representada em escala de 1:100 (Figura 17), foram realizadas intervenções que auxiliassem a travessia na Avenida Presidente Vargas através da implantação da faixa de pedestres. Nesse contexto, foram instaladas sinalizações A33-b antes da faixa (em ambos sentidos) para alertar os condutores a respeito da travessia de pedestres no local.

Ainda, para auxiliar o controle do tráfego no local, foi desenvolvido o prolongamento do canteiro central com a utilização da urbanização tática. Para evitar que os condutores realizem manobras e trafeguem nesses pontos, foram utilizadas pinturas com cores que se destaquem e o contorno do prolongamento do canteiro foi protegido por tachões.

O elemento de urbanização tática também foi projetado com dimensões que permitam um espaço destinado aos veículos que pretendem realizar o retorno na avenida ou acessar a Rua Espanha, de forma que não fiquem parados na via.

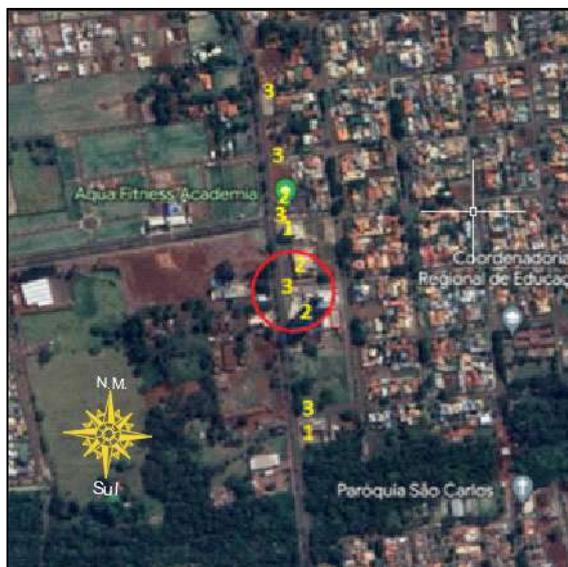
Figura 18. Análise do impacto da implantação de uma ciclovia na avenida Presidente Vargas na faixa da direita

Para analisar o impacto da implantação da ciclovia próxima à calçada decidiu-se realizar uma verificação de pontos de possíveis conflitos. Desse modo, na Figura 18 é apresentada uma análise desses pontos de conflitos entre ciclovia, interseções de vias e empreendimentos com garagens com entrada e saída de veículos de uma região de aproximadamente um quilômetro. Os pontos identificados com o número 1 representam edificações com acessos vinculados à Avenida Presidente Vargas, já os pontos identificados com o número 2 representam as edificações que não possuem acessos vinculados à via em questão, e os pontos representados pelo número 3 são ruas que cruzam ou realizam intersecção com a avenida.

Neste sentido, é possível afirmar que a entrada e saída de veículos nos acessos não afetarão negativamente a utilização da ciclovia, desde que a mesma seja projetada seguindo todas as medidas de segurança e apresente as sinalizações indicadas pelos órgãos responsáveis.

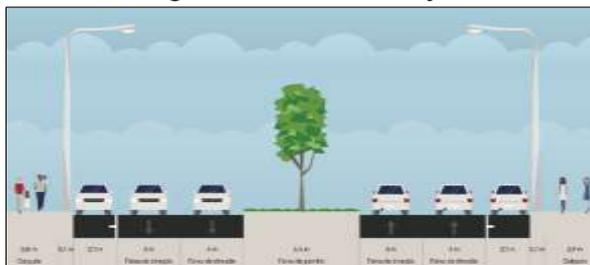
Figura 19. Perfil da Avenida Presidente Vargas antes da intervenção

Na Figura 19 é possível verificar o perfil da Avenida Presidente Vargas com a presença da faixa de estacionamento de veículos no lado direito da via, com 2,1 metros de largura e as dimensões do canteiro central, das faixas de estacionamento, faixas de direção e das calçadas.

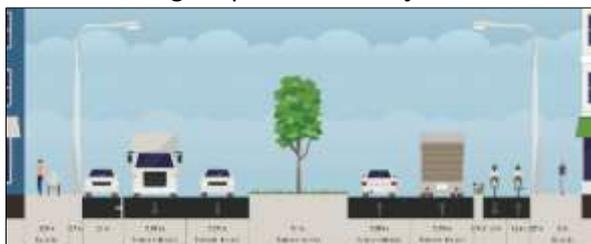
Figura 20. Perfil da Avenida Presidente Vargas após a intervenção

Já na Figura 20, é possível observar algumas das intervenções realizadas, como a substituição da faixa de estacionamento de veículos no lado direito da via por uma ciclovia de 2,4 metros com um canteiro de 0,5 metros. Além disso, pode-se verificar a alteração nas dimensões da via e a redução das larguras das calçadas da Avenida Presidente Vargas para 2,70 metros e 3,0 metros e do canteiro central para 5,1 metros.

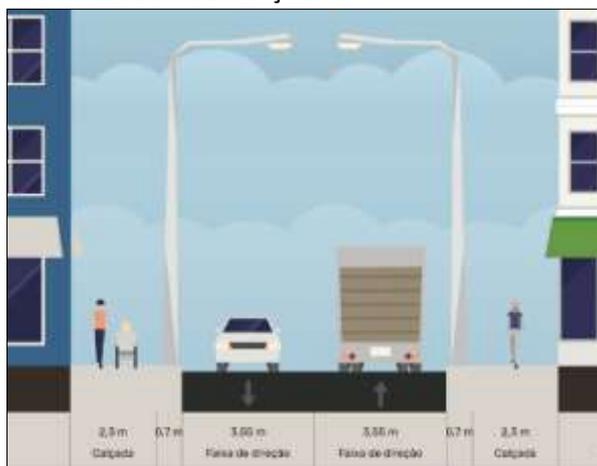
Figura 21. Perfil da Rua Espanha antes da intervenção

Na Figura 21 apresenta-se o perfil atual da Rua Espanha, que permite o deslocamento de veículos grandes, mas não possui espaço suficiente para que dois veículos grandes se desloquem paralelamente enquanto existam outros veículos estacionados.

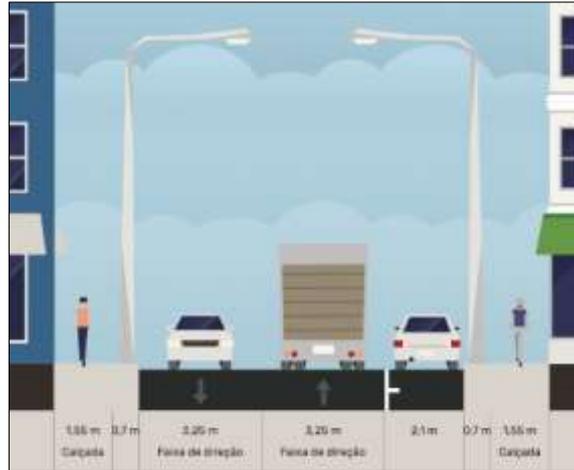
Figura 22. Perfil da Rua Espanha após a intervenção

Já na Figura 22, que ilustra o perfil da via após a intervenção, é possível verificar a possibilidade do deslocamento de veículos grandes mesmo com a presença de outro veículo estacionado. Vale ressaltar que as dimensões de calçadas indicadas em todo o projeto se referem às faixas de serviços (destinada à instalação de sinalizações verticais, postes, árvores, e outros mobiliários) e faixas livres (destinada à circulação de pedestres).

É importante destacar que com as alterações descritas pelo item 3.2.1, é possível realizar o tráfego de veículos grandes na Avenida Presidente Vargas e na Rua Espanha após a implantação da ciclovia e da faixa de estacionamento.
