AVALIAÇÃO DO USO E OCUPAÇÃO NA CABECEIRA DO RIO PIRAPOZINHO (SP)

EVALUATION OF USE AND OCCUPATION ON THE HEADWATER OF RIVER PIRAPOZINHO (SP)

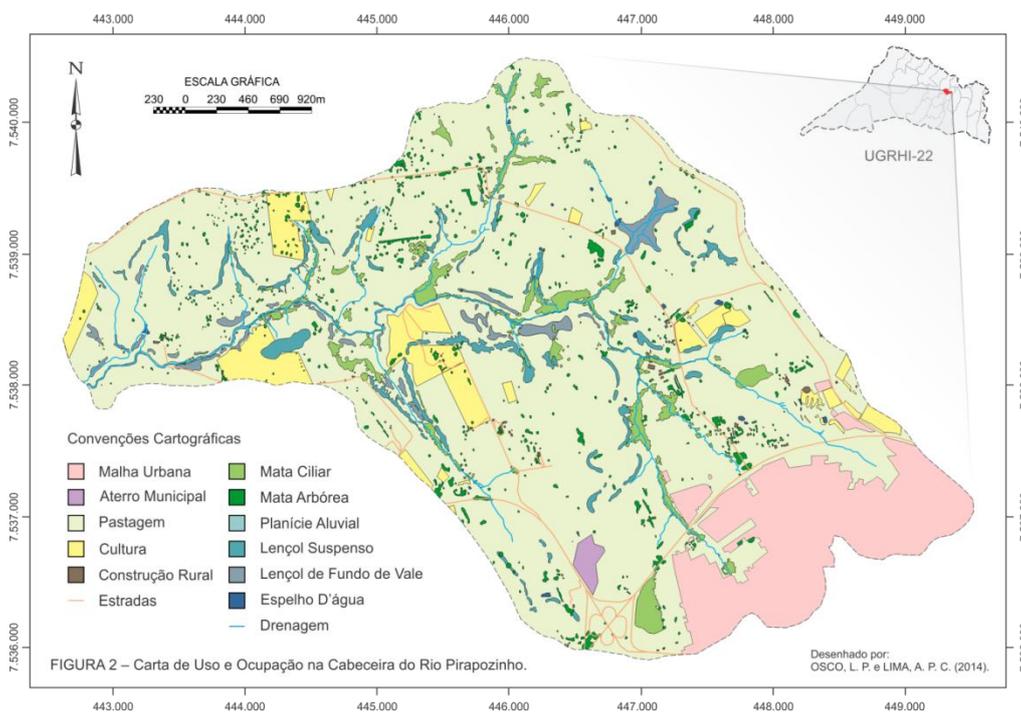
Figura 2. Carta de Uso e Ocupação na Cabeceira do Rio Pirapozinho.

O levantamento cartográfico – associado ao trabalho de campo efetuado – tornou possível a confecção de uma carta final (Figura 2), destacando as áreas de uso e cobertura do solo. Para tanto, constatou-se: a presença significativa da malha urbana acima do divisor de águas; o aterro municipal de resíduos sólidos, locado próximo à rodovia; a vasta extensão de áreas de pastagem, marcadas por poucas áreas de

agricultura e; as rodovias, estradas e vicinais utilizadas no local. Em relação aos recursos naturais, delimitou-se: as áreas de matas ciliares e de matas arbóreas; a ocorrência de lençóis suspensos em meia encosta e de lençóis em fundo de vale; os espelhos d’água encontrados na bacia; a rede de drenagem e; as planícies aluviais ao longo do canal fluvial (Quadro 1).

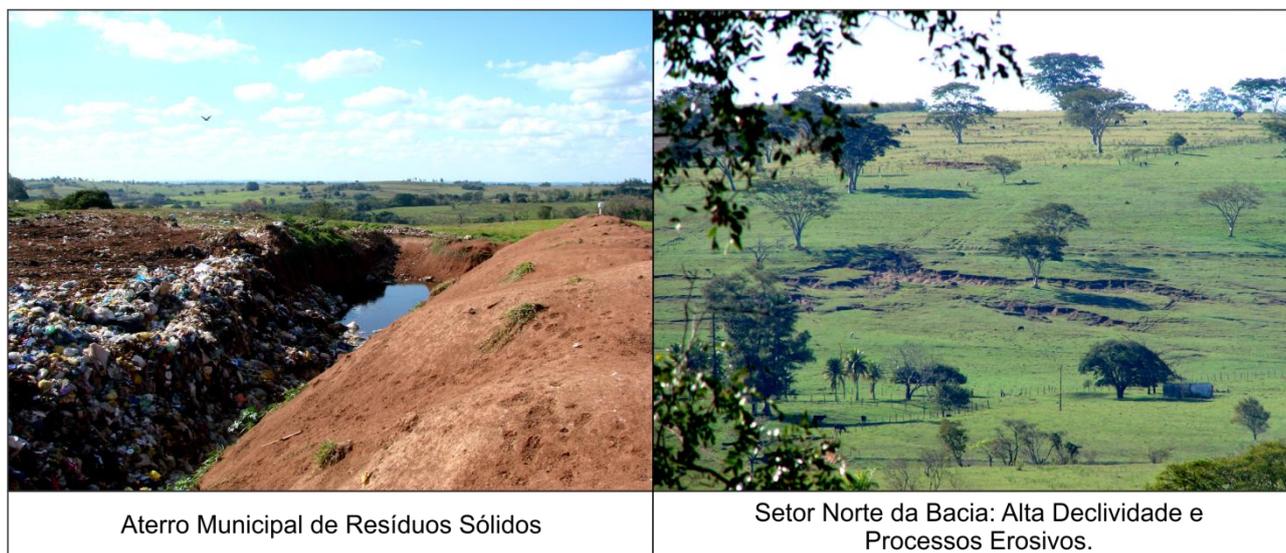
Figura 3. Aterro Municipal e Processos Erosivos na Cabeceira do Rio Pirapozinho.

Não obstante, representa um problema em razão da baixa profundidade, pois em setores de maior declividade, ou até mesmo na área escavada para o aterro municipal, é perceptível a presença do material rochoso, sugerindo cortes abruptos na camada litológica (Figura 3). Isto, conforme Moreira et al. (2007), representa um alto risco, pois em zonas de fissuras geológicas, o contato com esta camada, principalmente pelos resíduos sólidos e

chorume produzido, oferece um elevado potencial de infiltração e, portanto, contaminação. $!shape.area!/10000$

Ainda referente aos solos, no tange em específico ao neossolo litólico, este se encontra relacionado à declividade acentuada do relevo. Quando há um corte ou quebra no relevo de forma abrupta, é comum a exposição da camada rochosa (Figura 3), que ao passar por fases de intemperismo, produz a desagregação de

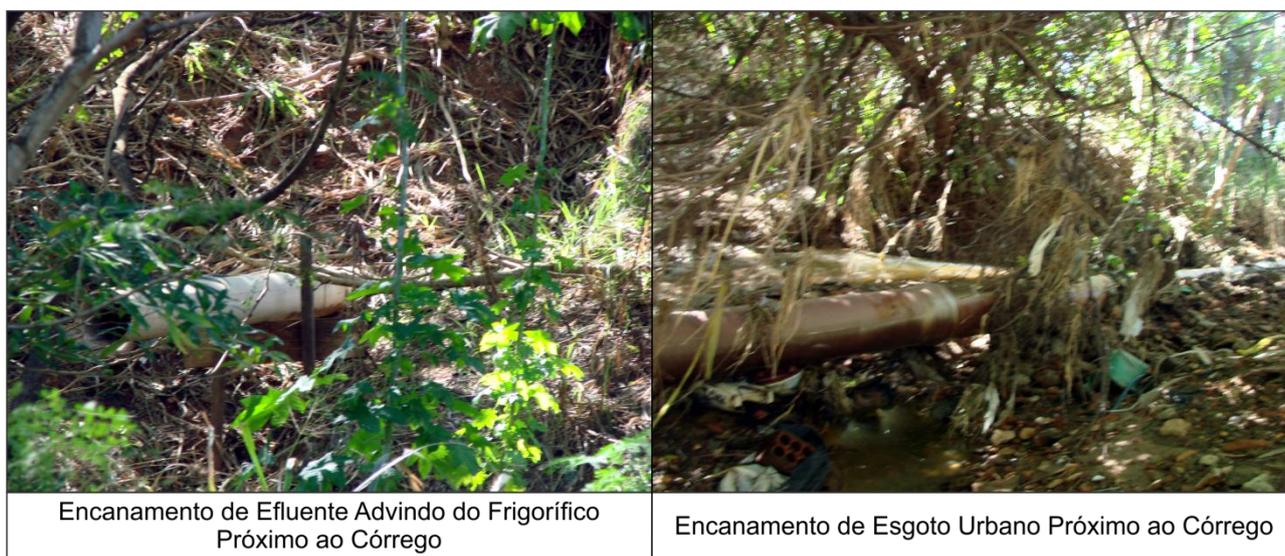
Figura 4. Frigorífico e Esgoto Urbano na Cabeceira do Rio Pirapozinho.

pastagem, possuindo poucas matas ciliares, o que favorece o assoreamento dos córregos em razão da fragilidade natural do solo presente. Deve-se, entretanto, destacar os processos advindos do espaço urbano (calha de esgoto, efluente do frigorífico, dentre outros) que contribui para uma provável poluição dos mananciais (Figura 4). O principal, entretanto, ainda é o aterro municipal situado próximo à rodovia.
