PERSISTÊNCIA NO ESPAÇO URBANO DOS EDIFÍCIOS DA DÉCADA DE 1940 EM PRESIDENTE PRUDENTE-SP - A ESTAÇÃO FERROVIÁRIA: INVENTÁRIO E SALVAGUARDA.

Universidade Estadual Paulista – FCT/UNESP. Curso de Arquitetura e Urbanismo, Presidente Prudente – SP. E-mail: aviter.bordi@gmail.com. PIBIC/CNPq.

PERSISTENCE OF THE BUILDINGS OF 40'S IN URBAN AREA OF PRESIDENTE PRUDENTE -SP - THE RAILWAY STATION: INVENTORY AND SAFEGUARD.

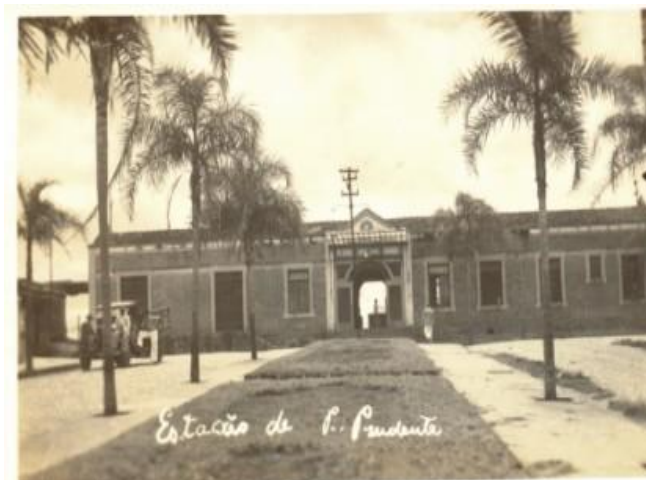
Figura 2. Estação Ferroviária de Presidente Prudente, 1930.

O crescimento da cidade e também do fluxo de usuários permitiu que o posto telegráfico fosse substituído por um edifício com plataformas de embarque. O edifício da estação ferroviária foi inaugurado em 1926 e apresentava um tratamento decorativo muito simples em tijolos aparentes que se repetiam em todo o conjunto ferroviário do entroncamento da EFS, possuía características ecléticas, sem ornamentos e uma tipologia bastante convencional, figura 2. Como confirma Arakaki (2010, p. 81):

O primeiro edifício da estação de trem da EFS apresentava um tratamento decorativo apenas na fachada, e a gare sem ornamento deixa claro se tratar da mesma tipologia convencional das estações de passagem do oeste paulista. A vista leste da Av.

Washington Luís enquadra a fachada principal do prédio.

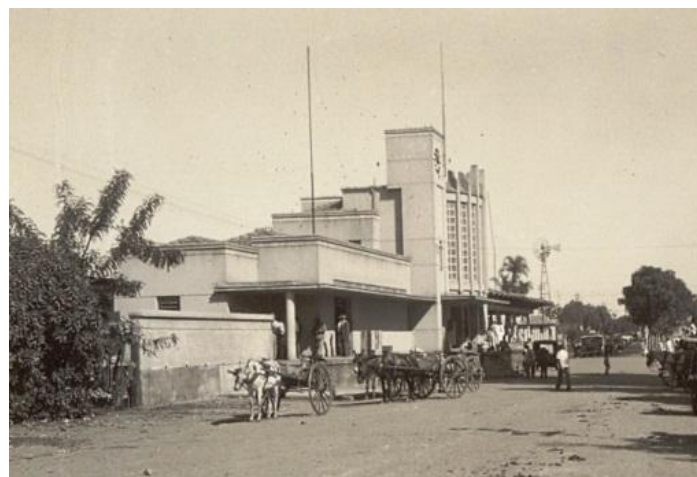
Figura 3. Fotografia de 1950

Embora o edifício seja o mesmo, desde 1944 até à atualidade, muitas transformações ocorreram desde então. As figuras 3 e 4 apresentam uma fotografia da fachada principal e a planta baixa na década de 1950, respectivamente, na qual pode-se observar uma possível reconstituição da forma original do projeto arquitetônico.

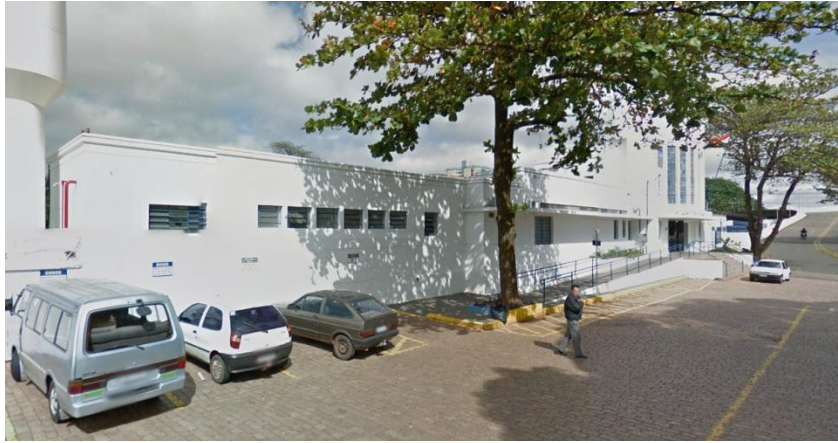
Figura 8. Fotografia atual da estação

Atualmente, os anexos incorporados no edifício passaram a integrar um mesmo plano de fachada, como pode ser visto na figura 8, seguindo também a mesma linguagem arquitetônica e com os mesmos detalhes construtivos na platibanda do telhado. Todas estas modificações causam

uma confusão nos períodos históricos, pois não houve em nenhum momento uma diferenciação de materialidade, de técnica e de linguagem arquitetônica que permitisse a identificação da matéria original e dos tempos posteriores. A planta atual, figura 7, retrata o edifício da estação nos dias de hoje.

entre estas alterações ocorridas. Desta forma, deve-se manter a ambiência característica do edifício, seguindo os parâmetros do restauro crítico, ou seja, o edifício se adequa às necessidades das funções que vai atender.

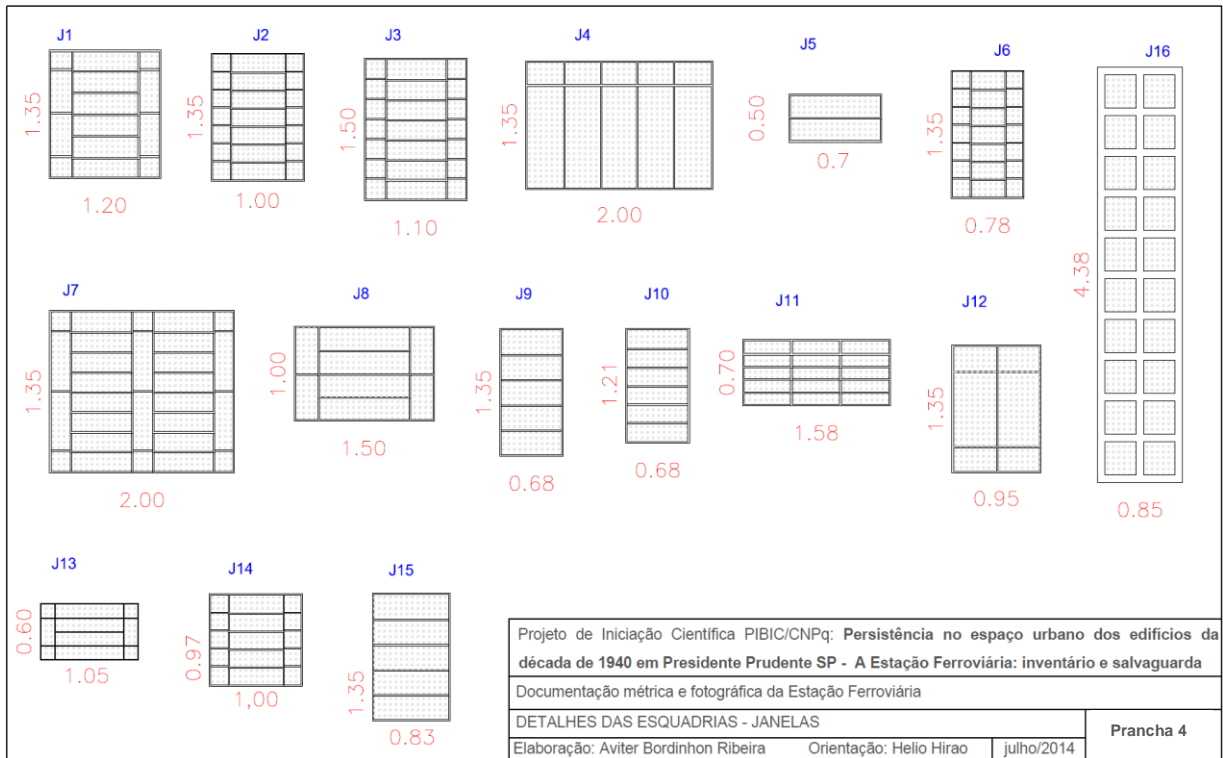
Figura 12. Detalhe das esquadrias: Janelas

JANELAS	ALTURA (m)	LARGURA (m)	PEITORIL (m)	MATERIAL
1	1,35	1,2	1	Perfil metálico com vidro martelado
2	1,35	1	1	
3	1,5	1,1	1	
4	1,35	2	1	
5	0,5	0,7	2	
6	1,35	0,78	1	
7	1,35	2	0,8	
8	1	1,5	1,5	
9	1,35	0,68	1	
10	1,21	0,68	1,15	
11	0,7	1,58	1,8	
12	1,35	0,95	1	
13	0,6	1,05	1,85	
14	0,97	1	1,5	
15	1,35	0,83	1	
16	4,38	0,85	0,36	Madeira e vidro martelado
