## QUALIDADE AMBIENTAL E URBANA NA HABITAÇÃO SOCIAL EM PRESIDENTE PRUDENTE - SP: O CASO DO CONJUNTO HABITACIONAL ANA JACINTA

### ENVIRONMENTAL AND URBAN QUALITY IN SOCIAL HOUSING PRESIDENTE PRUDENTE – SP: THE CASE OF ANA JACINTA HOUSING ESTATE

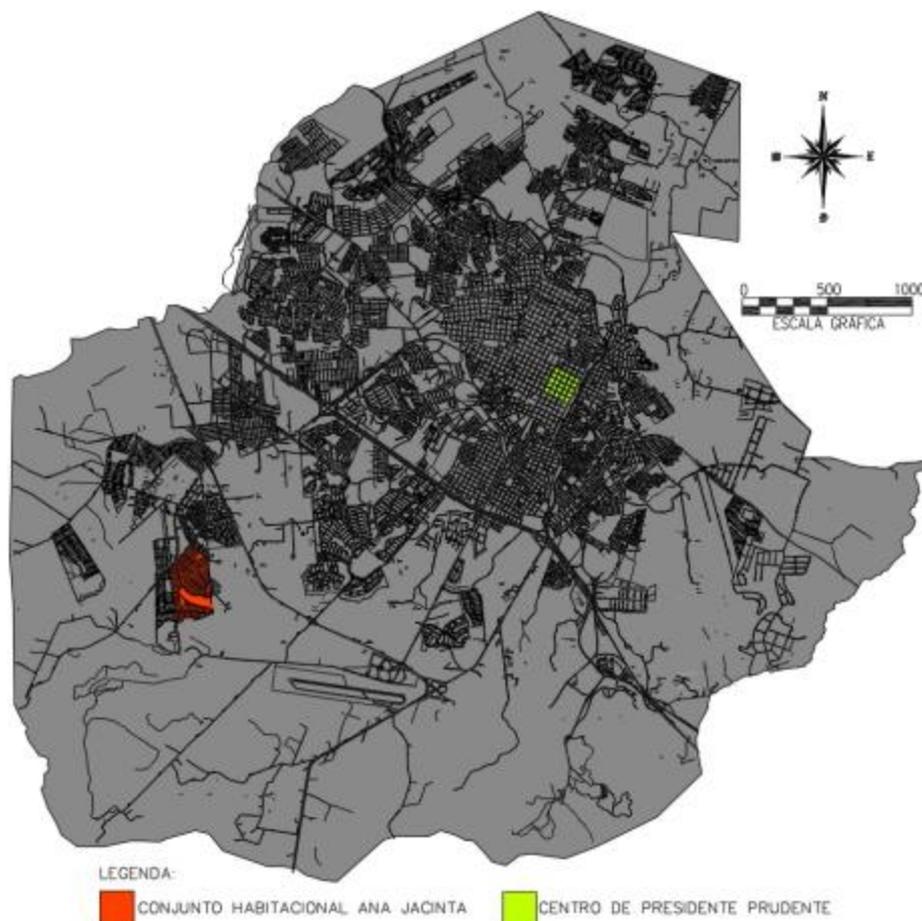
**Figura 3.** Perímetro urbano de Presidente Prudente, com destaque ao centro e ao conjunto Habitacional Ana Jacinta.

O local de implantação do referido conjunto habitacional localiza-se na porção sudoeste da cidade (Figura 3), num local descontínuo da malha urbana consolidada, formando um grande vazio entre si e a cidade preexistente, mais acentuado ainda, na época em que foi construído. Hoje, novos bairros contornam seu entorno, minimizando um pouco, a ideia de isolamento que se tinha no início dos anos 1990. O conjunto dista cerca de 10 Km do centro urbano, dificultando significativamente a vida dos beneficiados com as unidades habitacionais.

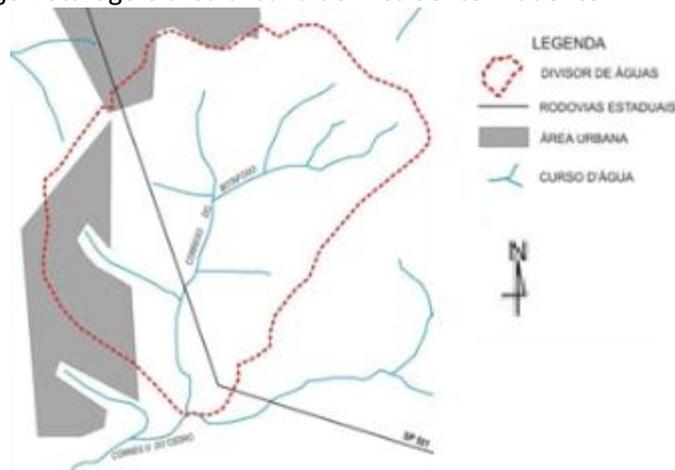
**Figura 4.** Bacia do Córrego Botafogo e área urbana de Presidente Prudente.

A bacia do córrego do Botafogo, está localizada na porção sul do município de Presidente Prudente (Figura 04) na margem direita do rio Santo Anastácio, onde também passa o curso d'água do Córrego do Cedro. Possui uma área de 6,2 km<sup>2</sup>, em um dos eixos de expansão urbana do município, sendo 1 km<sup>2</sup> (16% da área da bacia) referente às áreas de arruamento e moradia, compreendendo os bairros Mário Amato, Ana Jacinta e Jardim Prudentino (MATOS; PIROLI 2012).

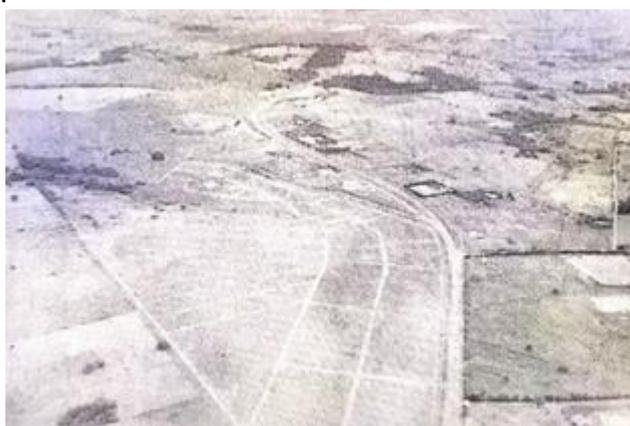
**Figura 5.** Vista aérea do loteamento Ana Jacinta e, ao fundo, a nascente do córrego do Botafogo (dentro dos limites do loteamento).

De acordo com a denúncia, a poluição seria causada pela construção de quase três mil casas populares (somando as unidades dos conjuntos habitacionais Ana Jacinta, Ana Jacinta II e Mário Amato), que produziriam uma grande quantidade de esgoto e lixo sólido, que, de acordo com o engenheiro agrônomo, poderiam em pouco tempo, provocar o assoreamento e poluição dos córregos, inviabilizando a perpetuação da captação da água para abastecimento da população prudentina (O IMPARCIAL, 1990).

O fato de as nascentes dos córregos do Cedro e Botafogo estarem próximas ao perímetro urbano, poderia, de acordo com o engenheiro

agrônomo supracitado, forçar a necessidade de mudança da fonte de captação de água local. No momento de construção do conjunto, o córrego do Cedro já vinha sofrendo com problemas de assoreamento e poluição provocados pela construção do bairro Vila Nova Prudente, contudo, o problema não era mais grave, devido ao fato de sua nascente se encontrar nos limites do Recinto de Exposições, pertencente ao Estado. No entanto, a nascente do córrego do Botafogo, situava-se dentro dos limites do conjunto habitacional Ana Jacinta (Figura 5), fato que poderia agravar ainda mais os problemas previstos (O IMPARCIAL, 1990).

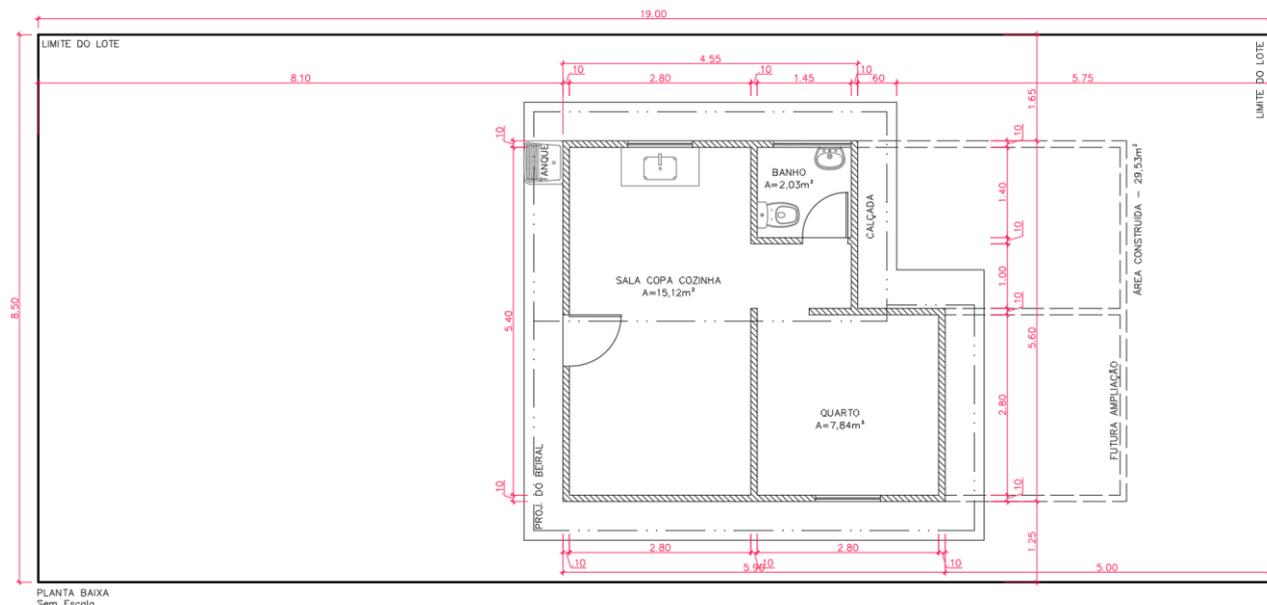
**Figura 6.** Planta baixa das unidades residenciais do Conjunto Habitacional Ana Jacinta com o limite do lote.

Em função das diretrizes de “casa embrião” do Governo Federal, os terrenos, com exceção dos terrenos de esquina, possuem 8,5 m por 19 m de profundidade, totalizando 161,5 m<sup>2</sup>. A área construída de cada unidade, entregue originalmente, era de pouco mais de 29 m<sup>2</sup>, constituída de uma sala – copa – cozinha, um dormitório e um banheiro (Figura 6), ou seja, as dimensões eram bastante reduzidas, diminuindo a qualidade e ficando aquém das necessidades das famílias, visto que, apresentava apenas um dormitório.

A extrema redução das dimensões das unidades habitacionais, tornaram necessária a realização de ampliações pelos moradores que, em função da renda mensal, muitas vezes, acabaram por fazê-las através da autoconstrução sem auxílio técnico. As modificações realizadas deste modo em habitações sociais, muitas vezes, culminam em prejuízos relativos à iluminação e ventilação natural, além de impermeabilizarem

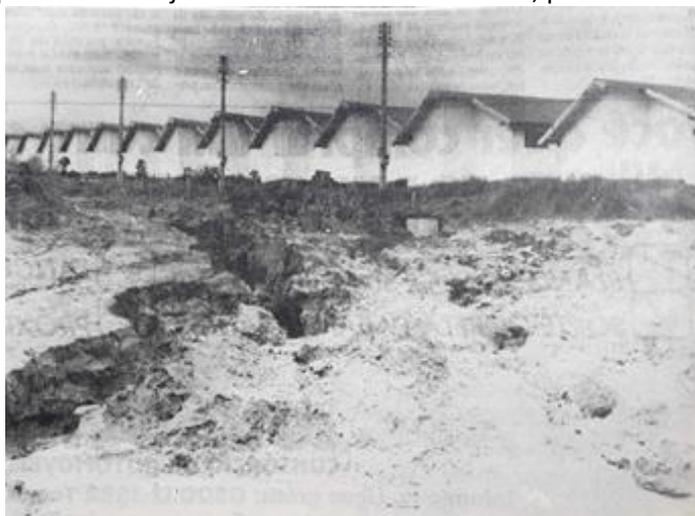
**Figura 7.** Erosão em via pública no conjunto Habitacional Ana Jacinta, próxima às residências.

algumas não apresentavam condições de tráfego; a devida manutenção não era realizada e, com isso, os processos de erosão se intensificavam, chegando a dificultar o acesso às casas e a oferecer riscos à estabilidade estrutural das mesmas (Figura 7) (O IMPARCIAL, 1993a).

A ausência de pavimentação, somada à erosão do solo, além de apresentar risco à segurança da população e dificuldade de acesso, acaba por acentuar o processo de assoreamento dos córregos localizados nos limites do bairro.
