ARQUITETURA SOCIAL: CENTRO DE REABILITAÇÃO E REINTEGRAÇÃO PARA CÃES ABANDONADOS EM PRESIDENTE VENCESLAU – SP

Marina Alves Murari, Cynara Tessonni Bono

Universidade do Oeste Paulista – UNOESTE, Presidente Prudente, SP. E-mail: marinamurari2396@uol.com.br

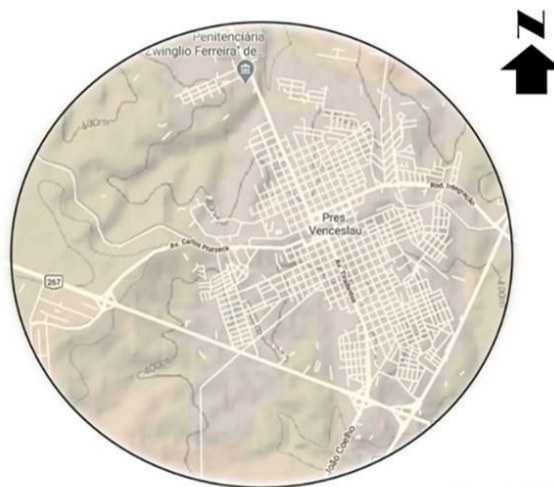
Figura 3. Relevo de Presidente Venceslau.

Weather Spark afirma que “contém apenas variações pequenas de altitude, com mudança máxima de 113 m e altitude média acima do nível do mar igual a 396 m” (Figura 3). Os ventos possuem velocidade média acima de 11,1 km/h, sendo setembro o mês onde eles percorrem mais fortemente e de novembro a junho, são os ventos mais calmos. A direção de ventos predominantes na cidade é à Leste, durante o ano todo (Figura 4).

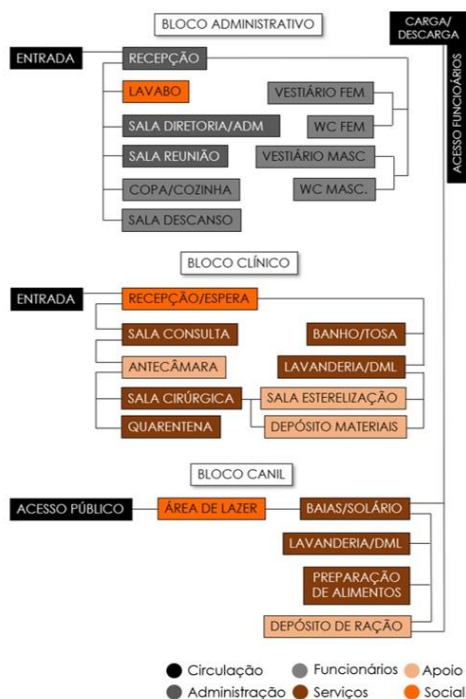
Figura 13. Fluxograma entre os blocos.

Assim como a setorização entre blocos foi programada para facilitar os fluxos de atendimento, os acessos aos blocos também foram pensados de modo a direcionar aos ambientes desejados com mais agilidade (Figura 13).

O Bloco Administrativo receberá os visitantes e os funcionários de cada plantão, concentrando os espaços destinados a eles em geral. O Bloco Clínico terá acesso restrito aos outros blocos, o que facilita a agilidade em atendimento de um animal que chega com urgência. Com exceção da sala de consulta, banho/tosa e lavanderia, todas as áreas deste

bloco devem passar pela antecâmara, sendo proporcionada a devida higienização. Por fim, o Bloco do Canil também terá acesso aos visitantes em geral que será público, já o dos funcionários para a limpeza e alimentação dos animais poderá ser feita diretamente pelo acesso privado juntamente com a carga/descarga.

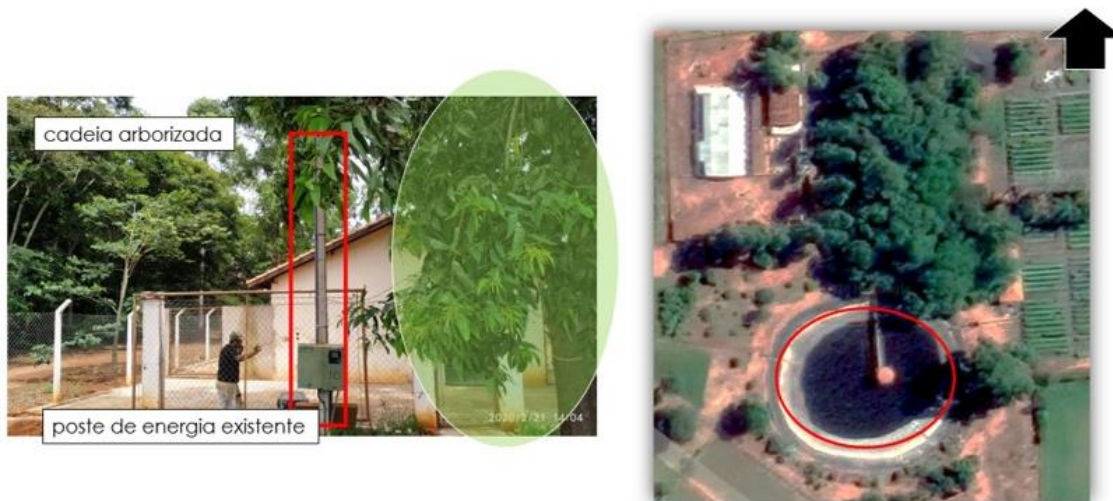
Figura 17. Vegetação e Coexistência no terreno.

entrada, existe também um poste que apoia a caixa de energia (Figura 17).

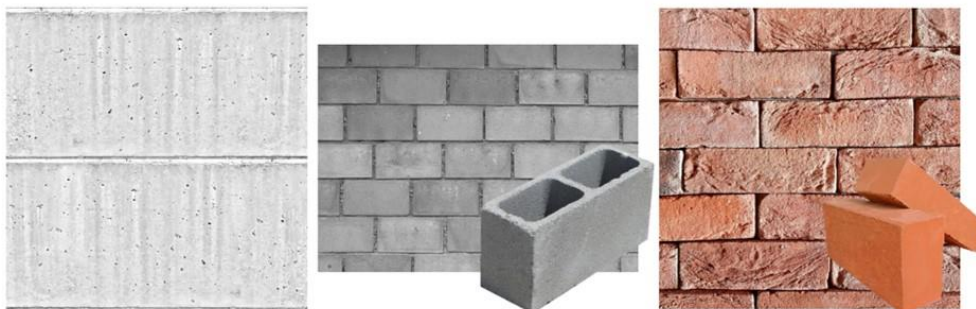
Figura 19. Principais materiais utilizados.

Visando trabalhar com qualidade, praticidade e economia, os materiais escolhidos para compor o projeto são, em suma, de fácil acesso e baixo custo. Para a estrutura, muros em blocos de concreto em sua forma aparente cercarão o terreno para evitar a fuga dos animais. As alvenarias dos ambientes serão em concreto, material de baixo custo, eficiente e de boa resistência que, utilizado de forma aparente em sua cor clara, trará sensação de leveza e higiene para o edifício. O tijolo maciço será utilizado na paginação de piso externa da área de lazer, bastante vantajoso por ter fácil acesso e mão de

obra além de caráter estético para a obra (Figura 19).

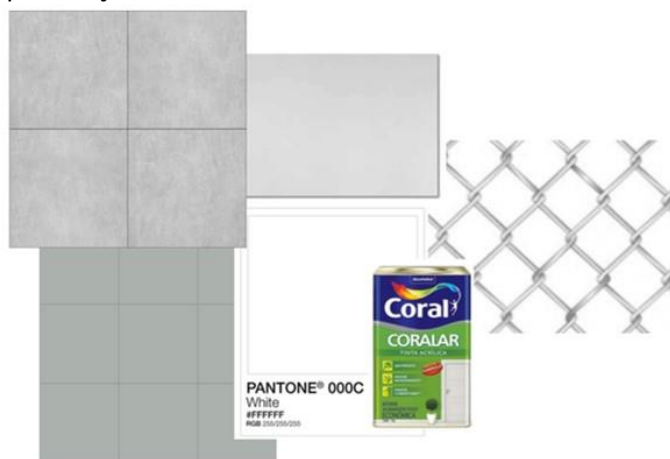
Figura 21. Materiais de especificação do Decreto nº 40.400.

Além das técnicas citadas, outros importantes materiais serão utilizados para melhor atender as especificações do Decreto nº 40.400 que trabalha de forma a garantir a higienização da clínica e das baias do canil sendo eles: o piso vinílico, a tinta acrílica, o azulejo impermeável e a tela em malha quadriculada $\frac{3}{4}$ (Figura 21).

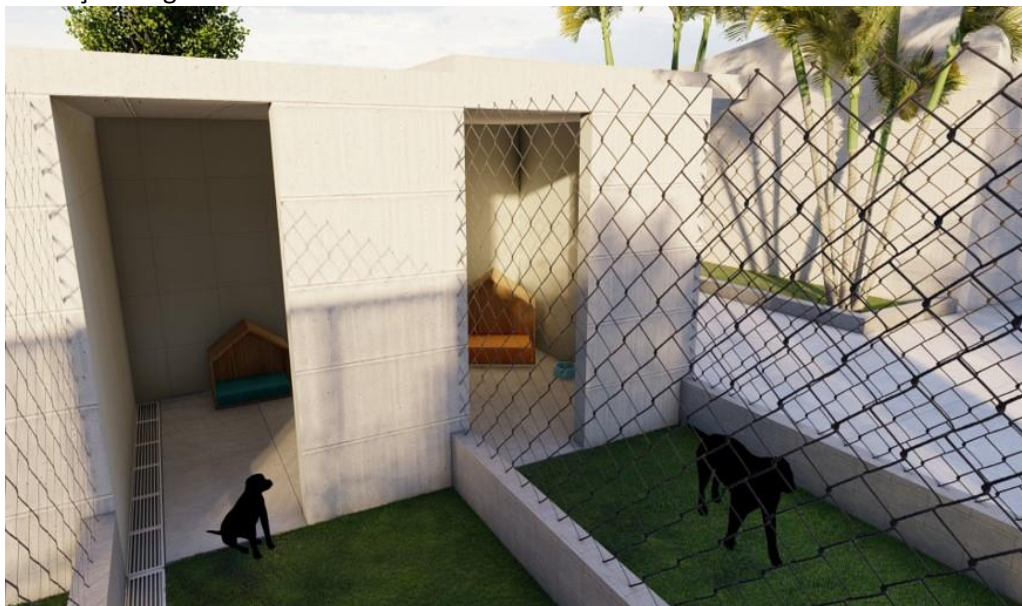
Figura 22. Utilização de grelhas nas baias do canil.

As baias foram projetadas de acordo com o Decreto nº 40.400 e divididas em coletivas e individuais com capacidade total estimada para 110 cães. Para garantir o sistema de escoamento de água e dejetos, serão utilizadas grelhas nas baias e nos solários, como prevê o Manual de Normas Técnicas do Ministério da Saúde (Figura 22).

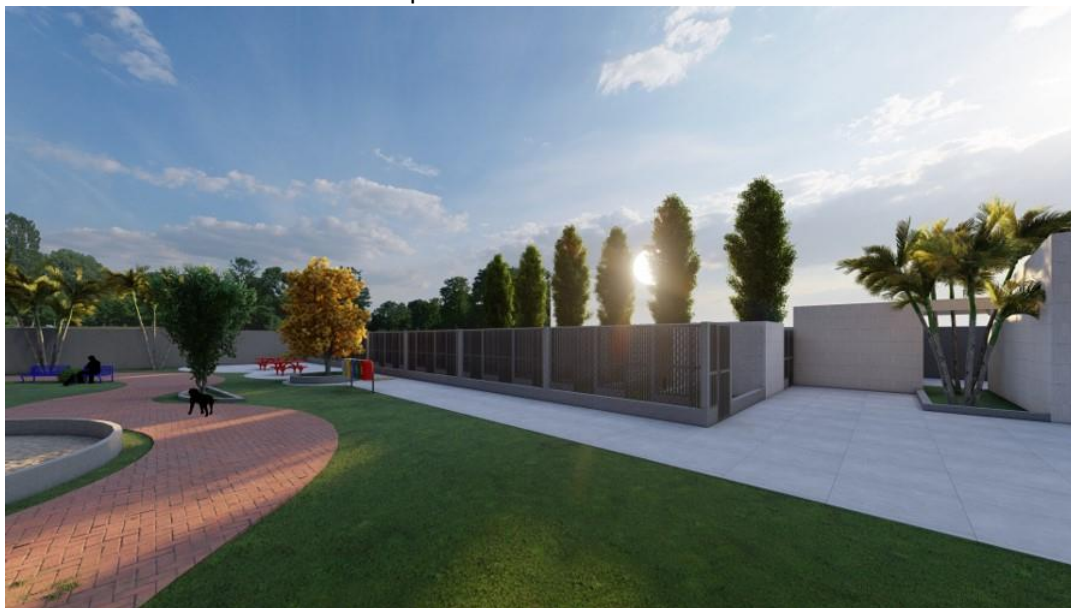
Figura 24. Vista da área de lazer com o sol poente.

O bloco do Canil será voltado para a fachada Leste, recebendo o sol da manhã, necessário para combater bactérias e aquecer os animais. Será voltado também para a área de lazer recreativa, sendo possível a interação dos voluntários e visitantes (Figura 24).

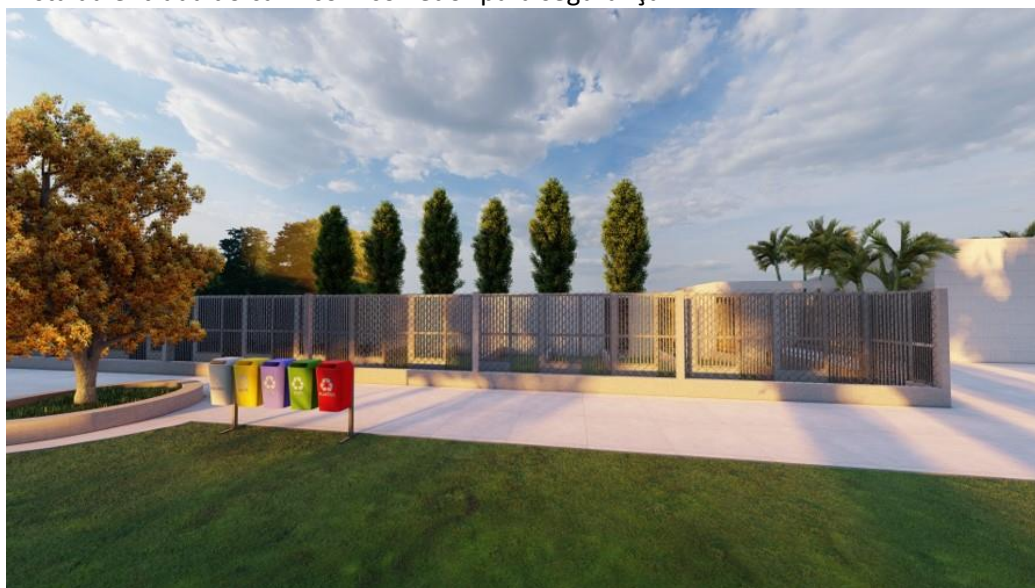
Figura 25. Vista da entrada do canil com corredor para segurança.

Para garantir a segurança tanto dos cães quanto das pessoas, o acesso às baias ficará

restrito através de um corredor, prevenindo a fuga nas horas de limpeza e alimentação. A entrada das baias será feita pelo solário, definidas com base nas diversas referências encontradas (Figura 25).

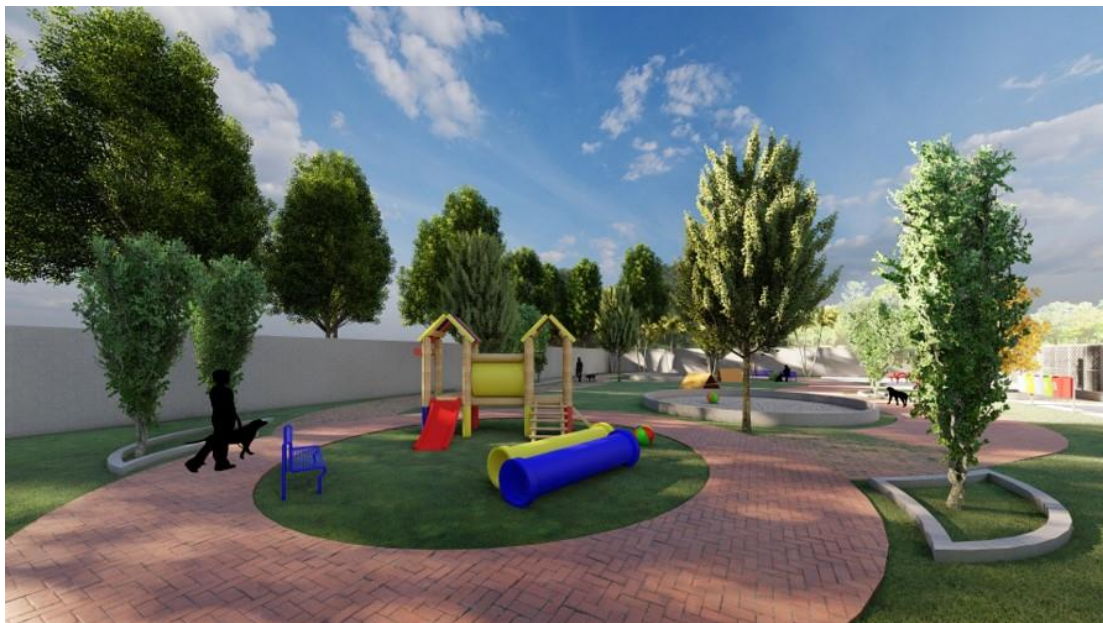
Figura 26. Vista da área de lazer recreativa com o sol nascente.

A área de lazer recreativa será implementada para ajudar no tratamento e reabilitação dos cães, podendo ser utilizada também como convívio para os visitantes (Figura 26).

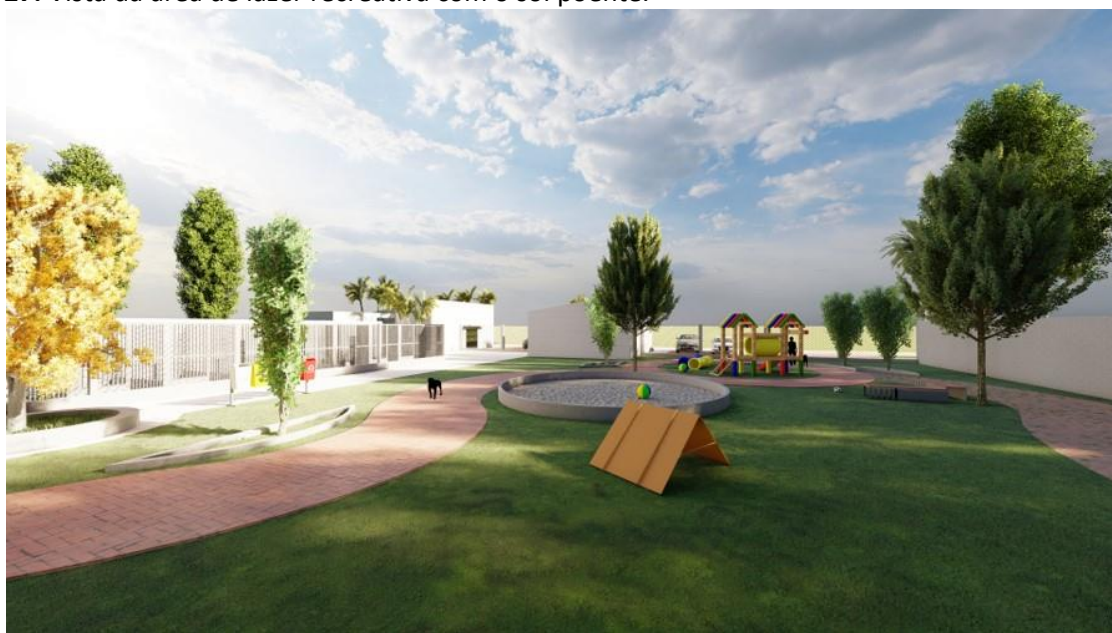
Figura 27. Vista da área de lazer recreativa com o sol poente.

Contará com pista para caminhadas e atividades físicas, equipamentos lúdicos com cores vibrantes que transmitem sensação de

euforia, diferente paginação de pisos para trabalhar texturas, arborização de diferentes espécies, principalmente as floríferas para aguçar o olfato e espaços vazios que possibilitam novos usos (Figura 27).

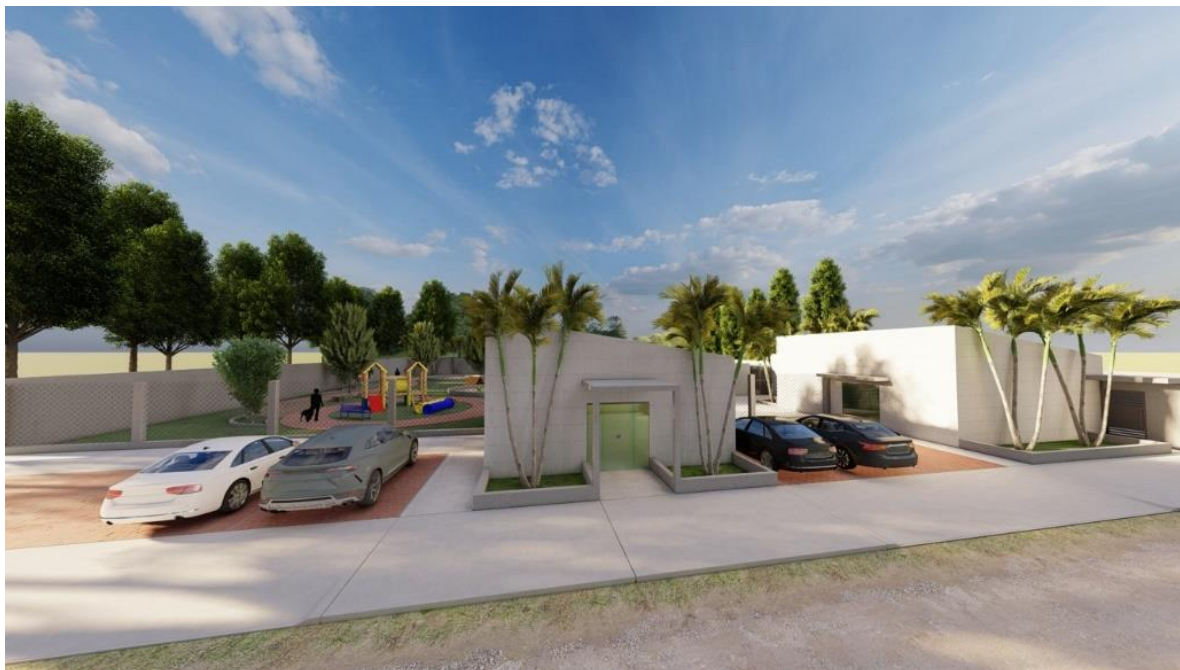
Figura 28. Fachada do edifício.

Por fim, a Figura 28 demonstra a fachada do Centro de Reabilitação, de aspecto leve e cores neutras que condizem com as necessidades do projeto. O paisagismo conversa com a vegetação existente, mostrando ligação estética e

de caráter funcional pensando no bem estar tanto dos animais como dos funcionários e visitantes.
