ANÁLISE DE FALHA DAS TUBULAÇÕES DO GRELHADO DA FORNALHA DE UMA CALDEIRA INDUSTRIAL A VAPOR

Failure analysis of tubes of the furnace floor grate of an industrial steam boiler

Henrique Claro Xavier, Cesar Augusto Maria Zanutto, Vitor Franco Girardi, Jéssica Martha Nunes

Universidade do Oeste Paulista – UNOESTE, Presidente Prudente – SP.

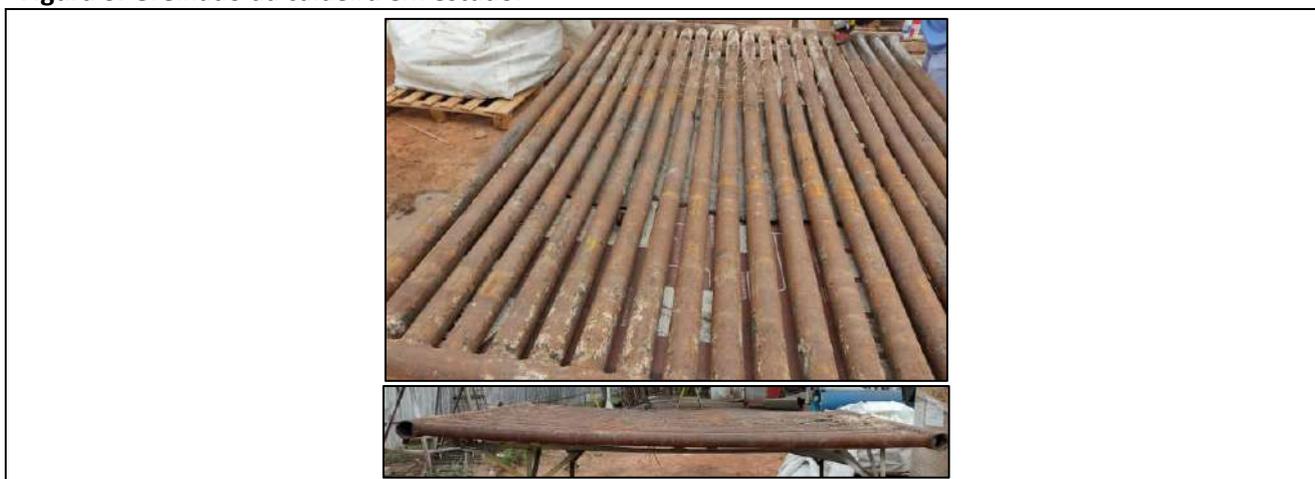
Figura 6. Grelhado da caldeira em estudo.

Após nove anos de operação, a caldeira passou por uma reforma geral, incluindo a substituição de todos os feixes de tubos, incluindo o grelhado. Entretanto, cerca de 17 meses após a reforma, foram identificadas fissuras na face superior dos tubos do grelhado, que pode ser visto na Figura 6, concentradas na região do fundo da fornalha. A necessidade de substituição surgiu quando o componente atingiu apenas 15% de sua vida útil original.

Com o acesso ao grelhado que sofreu a falha, ficou evidente que os aspectos mais marcantes da estrutura eram o grau de deformação de seus tubos (conforme pode ser visto na Figura 6) e a quantidade de soldas realizadas em recorrentes paradas para manutenção corretiva, explícitas na Figura 7. A parte do grelhado da caldeira que foi escolhida para ser avaliada, em função da grande quantidade de reparos, pode ser observada na Figura 8, a qual mostra em detalhes essa região.

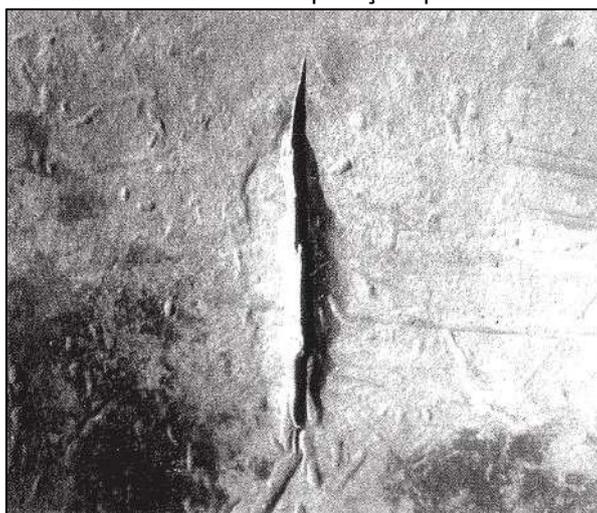
Figura 13. Fissura de um tubo de uma caldeira de recuperação que falhou.

Comparando a Figura 13, relatada pela empresa NALCO (2011), que mostra uma fissura de um tubo de uma caldeira de recuperação que falhou, com a Figura 14, que mostra uma fissura do grelhado em estudo, observa-se que em ambas há uma irregularidade superficial que pode contribuir com o surgimento da trinca. Outras irregularidades superficiais parecidas foram encontradas no grelhado, sendo possível associá-las ao impacto da lenha durante a alimentação manual da caldeira, que certamente deixou essa região propícia para o surgimento de trincas.

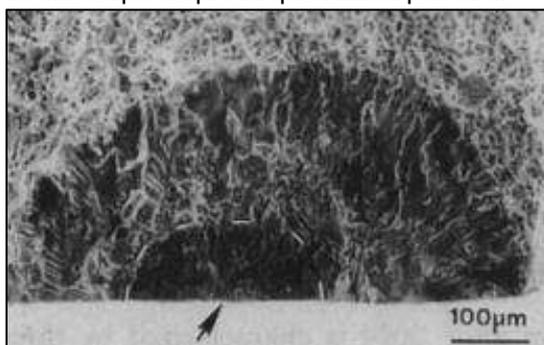
Figura 16. Superfície da trinca de um corpo de prova que falhou por CFC.

Além das características mencionadas, a Figura 15 revela que a superfície da trinca apresenta um formato semicircular, com um ponto visível de nucleação e evidências de corrosão pronunciada. Essa morfologia assemelha-se à trinca indicada por Piascik e Willard (1993) na Figura 16, assim como às partículas de corrosão identificadas na Figura 17, provenientes de um corpo de prova do estudo do autor sobre Quebras por Corrosão e Fadiga (*Corrosion Fatigue Cracking*, abreviada como CFC). Ao comparar a superfície da trinca analisada com a descrita por Piascik e Willard (1993), observam-se similaridades significativas.

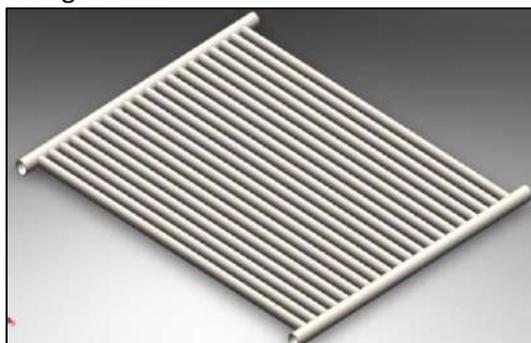
Figura 19. Modelo 3D concebido do grelhado.

A aplicação da análise de elementos finitos desempenhou um papel crucial na antecipação e validação do comportamento da caldeira, oferecendo dados abrangentes sobre deformações e esforços. A Figura 19 mostra o modelo 3D concebido do grelhado, utilizado nas simulações. A simulação por elementos finitos, executada no software ANSYS com modelagem no SOLIDWORKS, proporcionou uma compreensão aprofundada do comportamento do grelhado em diversas condições operacionais. A análise considerou a carga de lenha aplicada durante a operação diária, contribuindo para uma compreensão detalhada da distribuição de tensões no grelhado.
