ESTUDO COMPARATIVO DO DESEMPENHO TÉRMICO DAS COBERTURAS DE FIBRA DE CELULOSE E BETUME, FIBROCIMENTO E CERÂMICA

COMPARATIVE STUDY OF THERMAL PERFORMANCE OF COVERAGE OF FIBER PULP AND FILLER, FIBER CEMENT AND CERAMIC

José Augusto Alves Pimenta¹, João Miguel Mercês Bega², Marcel Tsubasa Saito¹, Leila Maria Sotocorno e Silva¹, Filipe Bittencourt Figueiredo¹, Maria Alessandra Bacaro Boscoli¹, Renivaldo José dos Santos³

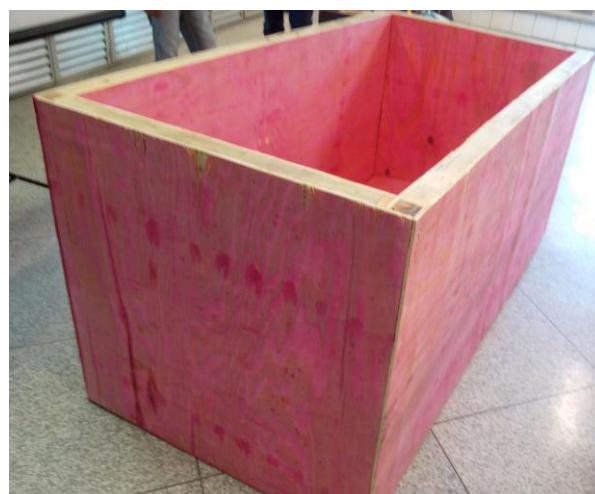
Figura 3. Protótipo 2:1 montado com placas de madeirite.

No topo de cada parede foi implantada uma “tampa” removível, que isola a câmara de ar da parede e permite abertura para eventuais utilizações de enchimentos. O protótipo é demonstrado na Figura 3.

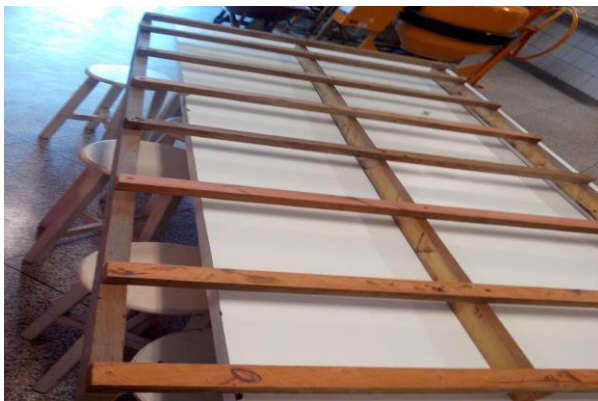
Figura 4. Estrutura de suporte da cobertura.

Para a instalação das telhas de cerâmica foi confeccionada uma estrutura de madeira de suporte. Como segue na Figura 4.

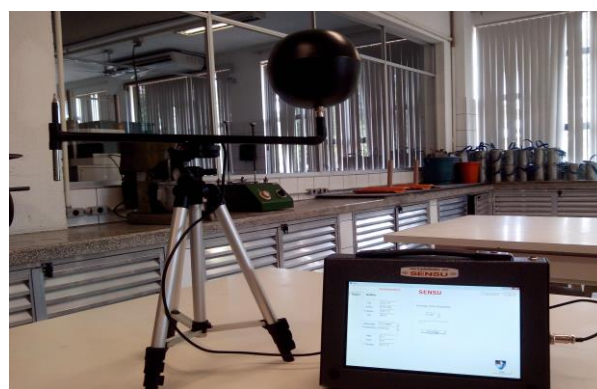
Figura 6. Confortímetro Senu.

Para realização das medições foi utilizado o confortímetro Senu (Figura 6), equipamento confeccionado no Laboratório de Meios Porosos e Propriedades Termofísicas (LMTP) da Universidade Federal de Santa Catarina (UFSC).

O confortímetro Senu consiste num equipamento portátil de aquisição de sinais, baseado em uma plataforma PC compactada. Sua interface gráfica e *touch screen*, possui o sistema operacional Windows, e o monitoramento das medições é realizado por meio do software SENSU (Figura 7), que salva os dados coletados pelos sensores em arquivo no formato .txt (bloco de notas). As variáveis medidas pelo equipamento neste estudo são:

- Temperatura do Ar;
- Temperatura Radiante Média;
- Umidade Relativa do Ar.

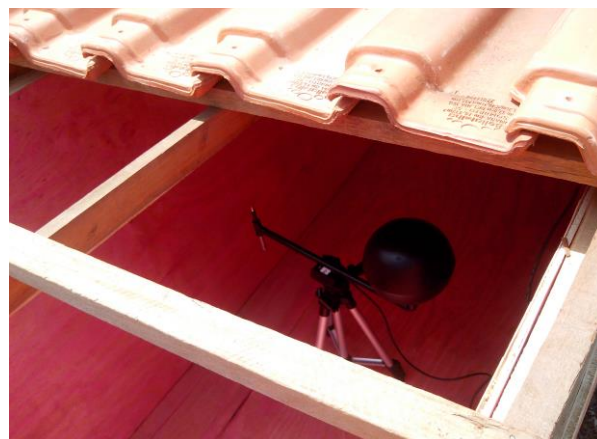
Figura 9. Confortímetro dentro do protótipo.
Fonte: (Autores, 2016).

Um dos confortímetros foi alocado dentro do protótipo centralizado, como

mostra a Figura 9. Logo após isso, foi colocada a cobertura e foi esperado um período de 10 minutos para dar-se início as medições. Isso foi feito para que houvesse uma estabilização da temperatura do ar no interior do protótipo, e para que a cobertura já estivesse devidamente ambientada com a temperatura local.

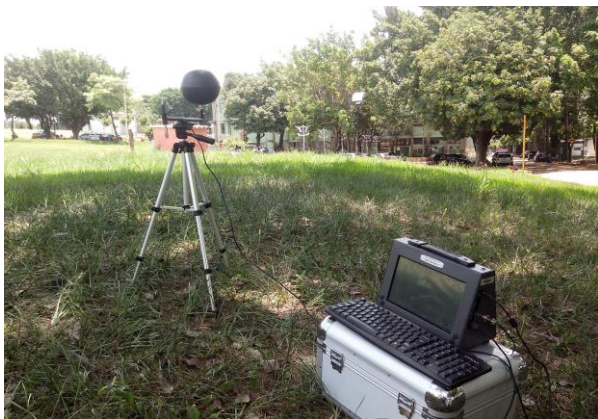
Figura 10. Confortímetro externo.

Do lado de fora foi instalado o segundo confortímetro (Figura 10) sob a sombra de uma árvore de modo a impedir que a radiação solar direta interferisse nas medições da temperatura do ambiente externo.

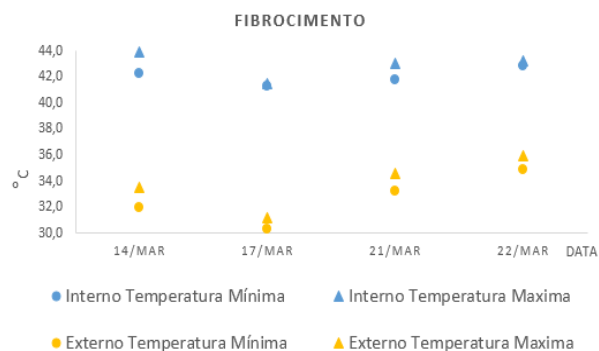
Figura 23. Temperaturas máximas e mínimas externas e internas da cobertura de fibrocimento.

A maior temperatura interna registrada foi de 43,9°C, referente ao dia da medição teste. É importante notar a diferença entre os ambientes externo e

interno, tendo-se temperaturas menores no exterior, com uma diferença entre a maior temperatura no interior e a menor temperatura externa de 11,9°C, registrada no mesmo dia em que foi registrada a temperatura máxima, 14 de março de 2016. Esse dado demonstra que há um significativo ganho térmico nesta cobertura.

É importante observar que as maiores amplitudes foram obtidas no dia de medição teste, sendo as mesmas para o ambiente interno e externo respectivamente, 1,7°C e 1,5°C.

Quanto as temperaturas mínimas, a menor temperatura interna registrada foi de 41,3°C, no dia 17 de março de 2016. Vale notar que para esta cobertura, as temperaturas internas não foram inferiores a 41°C.

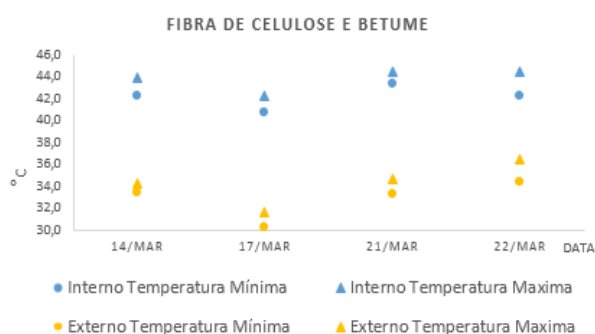
Figura 24. Temperaturas máximas e mínimas externas e internas da cobertura de fibra de celulose e betume. Fonte: (Autores, 2016).

A maior temperatura do ar dentro do protótipo ocorreu no dia 22 de março, com 44,5°C, enquanto a menor foi no dia 17, com

a temperatura mínima de 40,7°C. Foi também no dia 22, que as maiores amplitudes térmicas, tanto externas quanto internas, foram verificadas, sendo elas respectivamente, 2,2°C e 2,1°C. Nota-se com esses dados, que as temperaturas internas nesse tipo de cobertura se mantiveram todas acima dos 40°C. A maior diferença de temperatura máxima interna e mínima externa, ocorreu no dia 17, sendo o diferencial de 12,0°C.

Nota-se, portanto, um ganho significativo de calor do ambiente interno em comparação ao externo, para este tipo de cobertura.
