COMPRESSÃO AXIAL EM PEÇAS DE MADEIRA: ANÁLISE DO COMPORTAMENTO DE PEÇAS ESTRUTURAIS DE MADEIRA REVESTIDAS COM RESINA POLI-URETANA SUBMETIDAS À COMPRESSÃO AXIAL

AXIAL COMPRESSION ON TIMBER PARTS: ANALYSIS OF THE BEHAVIOR OF WOOD STRUCTURAL PARTS COATED WITH POLY-URETAN RESIN UNDER AXIAL COMPRESSION

Adriano Seidi Demarchi Mikami¹; Caíque Rafael de Macena Oliveira¹; Larissa Queiroz Minillo²

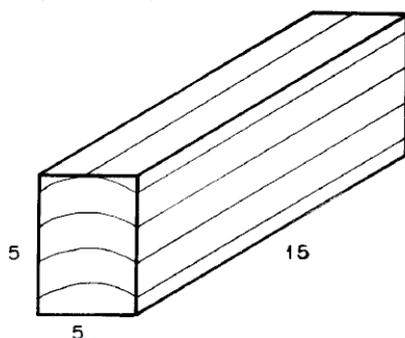
Figura 1. Dimensões do CP para ensaio de compressão paralela à fibra

Foram serrados 20 corpos de prova (CP) de madeira *in natura*, de dimensões previstas na norma do ensaio (Figura 1) de 15x5x5cm, dos quais 10 corpos de prova receberam pintura de resina poliuretana e 10 serão testados sem nenhum tratamento. O mesmo foi feito tanto para a madeira de Pinus quanto para madeira de Eucalipto.

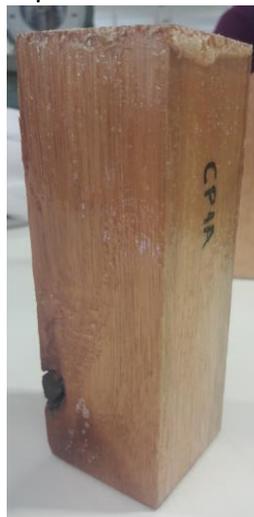
Figura 2. CP 1A- grupo Eucalipto-PU, detalhe do nó ao pé do CP

Os corpos foram nomeados alfanumericamente, sendo de 1A (Figura 2) á 1L os corpos de prova tratados Eucalipto (grupo Eucalipto-PU), e de 1H a 1T os não tratados (grupo Eucalipto-Controle), e 2A a 2L, os corpos de Pinus tratados (grupo Pinus-PU), e 2H a 2T os não tratados (grupo Pinus-controle).

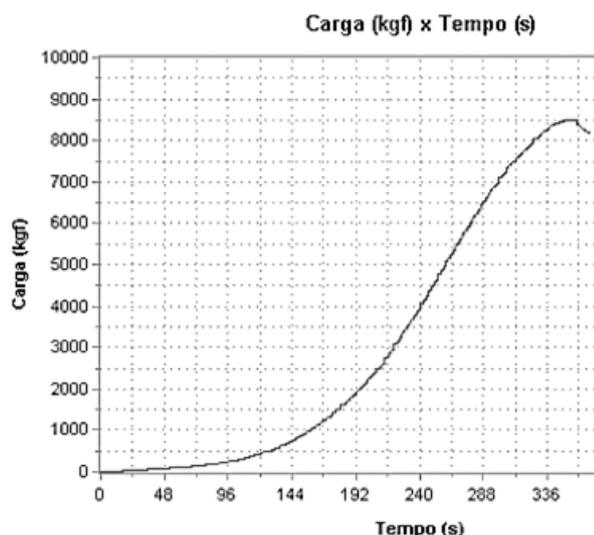
Os diagramas carga (kgf) pelo tempo (s) que são gerados pela prensa hidráulica mostram o tipo de ruptura que o CP apresentou, bem como sua fase elástica e sua fase plástica. A figura 3 apresenta o diagrama carga x tempo do CP 1A, que apresenta nó e recebeu tratamento com a resina PU mamona, nota-se em seu diagrama que sua ruptura foi pouco dúctil, ou seja, apresentou características de ruptura frágil, este efeito se dá pela presença do nó na madeira que reduz sua capacidade resistiva devido a diferença de densidade entre as fibras do nó e da madeira.

Figura 3. Ensaio CP 1A - grupo PU – Com defeito (nó)

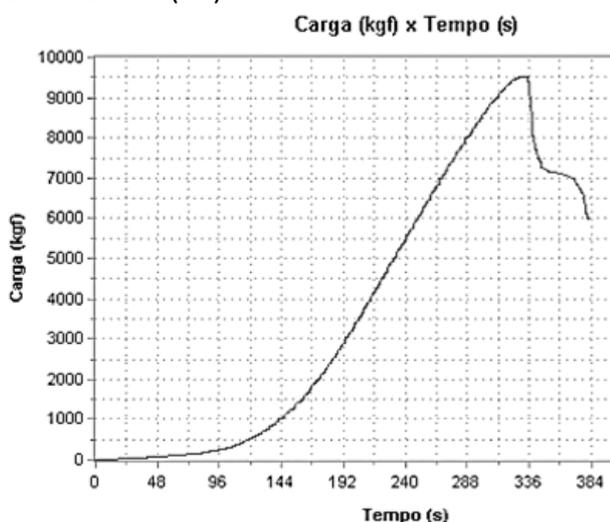
A ruptura frágil também é observada em CPs do grupo controle, ou seja, sem pintura de resina PU mamona e com defeito do tipo nó (Figura 4), evidenciando que a pintura não modificou o tipo de ruptura de corpos de prova com defeitos.

Figura 4. Ensaio CP 1P - Grupo controle – Com defeito (nó)

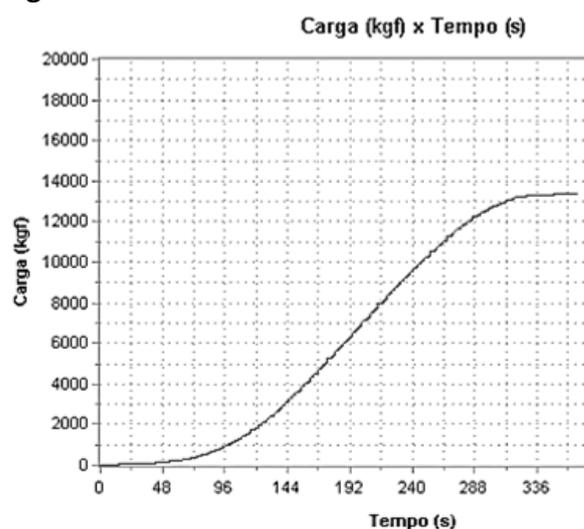
Já Figura 5 apresenta o diagrama carga versus tempo do CP 1N, feito com madeira de eucalipto e sem defeitos, sem tratamento com resina PU mamona e apresenta ruptura dúctil, comum as madeiras deste tipo.

Figura 5 – Ensaio CP 1N- Sem defeito

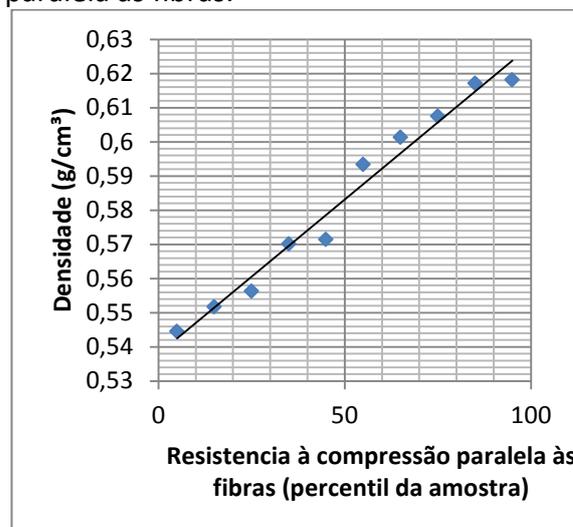
Analisando a relação entre a Densidade e Resistência à compressão da madeira pelo método da regressão linear (figura 6) nota-se que esta é diretamente proporcional, tanto para o grupo controle quanto para o grupo PU. A correlação entre densidade e resistência à compressão da madeira é um resultado já esperado devido a resultados anteriores da literatura.

Figura 6. Regressão linear dos resultados e reta da correlação entre os parâmetros Densidade e Resistência à compressão paralela às fibras.

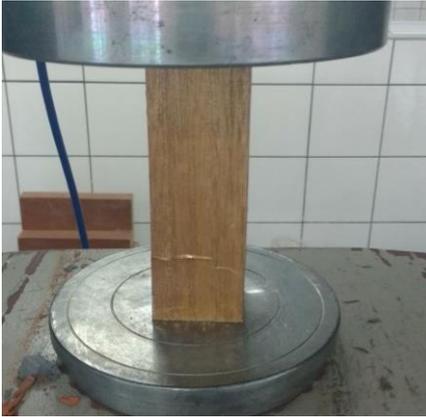
Quanto à linha de ruptura da madeira, obteve-se em maior quantidade a ruptura tipo A e a tipo f (figura 7), para a madeira de pinus e de eucalipto, não se obtendo diferença entre os tipos de linha de ruptura no grupo que recebeu tratamento de PU mamona.

Figura 7. CP rompido com sua linha de ruptura proeminente.

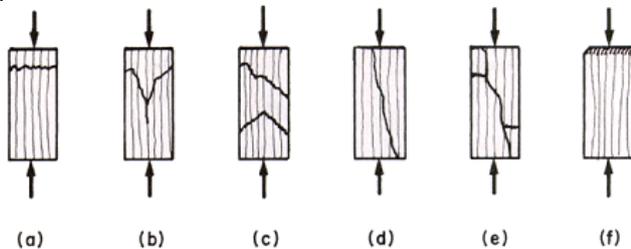
Figura 8. Tipos de ruptura dos corpos de prova de madeira

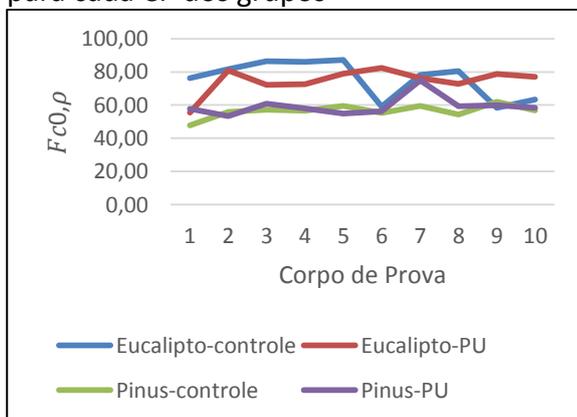
Para uma melhor análise da diferença entre resistência dos corpos de prova dos grupos analisados, foi feita a comparação da relação Resistência à compressão paralela à fibra ($Fc0^\circ$) por Densidade (ρ), afim de se eliminar o efeito da densidade na resistência final da madeira.

Figura 9. Gráfico comparativo entre $Fc0, \rho$ para cada CP dos grupos

Nota-se pelo gráfico da Figura 9 que os resultados de resistência dos grupos Pinus-controle e Pinus-PU se mantêm estáveis, ou seja, todos os corpos de prova se mantiveram próximos a média, isso se dá pela ausência de nós nos corpos de prova de Pinus.

Já os corpos de prova de madeira de Eucalipto mostram-se com grande variação para o grupo controle e pequena variação de resistência para o grupo PU. Esta pequena variação de resistência em torno da média se dá pelo fato de que a resina preenchia os defeitos da madeira, como os nós e fissuras, tornando assim o CP mais resistente.
